ข้อมูลสภาพปัญหาและแนวทางการแก้ไขปัญหาเบื้องต้น  
ของตำแหน่งการกีดขวางทางน้ำ จังหวัดเชียงราย

รหัสตำแหน่งกีดขวางที่: CR0505002001  
วันที่สำรวจ: 25 พฤษภาคม 2563

ชื่อลำน้ำ เหมืองจำคาวตอง เป็นสาขาของแม่น้ำ แม่ฮ่อง่าง/น้ำพุง/แม่น้ำอิง  
หมู่บ้าน หมู่ที่ 2 จำคาวตอง ตำบล ดอยงาม อำเภอ พาน  
ประเภทลำน้ำ ลำห้วย จังหวัด เชียงราย

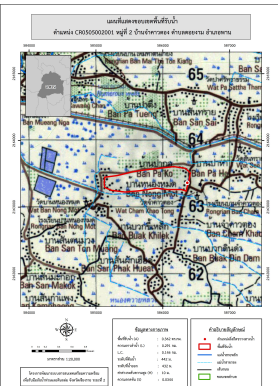
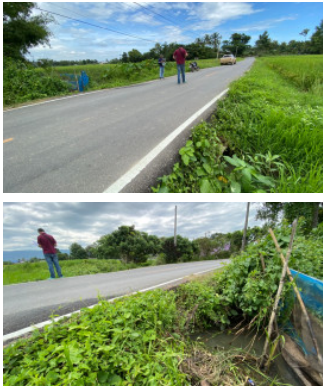
รูปภาพประกอบ

- > โดยธรรมชาติ การทับถมของตะกอน (ลำน้ำตื้นเขิน) วัชพืช (ผักตบชวา/หญ้า)
- > โดยมนุษย์ จาก ระบบสาธารณสุขโรค: ท่อลอดถนนที่ตัดลำน้ำมีขนาดเล็กเกินไประบายน้ำหลากไม่ทัน

ระดับการกีดขวาง ปานกลาง คิดเป็น 30-70% หน่วยงานการดำเนินการแก้ไข -

สภาพปัญหาการกีดขวางทางน้ำ	แนวทางและวิธีการแก้ไขปัญหาเบื้องต้น
เป็นลำเหมืองเสียน้ำใช้ระบายน้ำออกจากชุมชนมีสภาพถูกปกคลุมด้วยวัชพืช และผักตบชวาเป็นจำนวนมาก มีท่อลอดกลมขนาดเส้นผ่านศูนย์กลาง 1.00 เมตร จำนวน 1 ช่อง เมื่อเกิดฝนตกหนักผักตบ และวัชพืชจะไหลมาอุดตันท่อไม่สามารถระบายน้ำได้ทัน	ข้อมูลพื้นที่รับน้ำของตำแหน่งที่เกิดปัญหา A = 0.36 ตารางกิโลเมตร L0 = 0.29 กิโลเมตร H = 10 เมตร C = 0.1 tc = 5.42 ชั่วโมง l = 130 มิลลิเมตร อัตราการไหลสูงสุด = 1.31 m <sup>3</sup> /s Return period = 5 ปี
	ขุดลอกลำน้ำตลอดช่วงดังกล่าว เปลี่ยนเป็นท่อลอดเหลี่ยมขนาดกว้าง 1.00 เมตร สูง 1.00 เมตร จำนวน 2 ช่อง และวางมาตรการขุดลอกตามระยะเวลาที่เหมาะสมของพื้นที่ ความลาดชันท้องน้ำ 0.005
