ข้อมูลสภาพปัญหาและแนวทางการแก้ไขปัญหาเบื้องต้น
ของตำแหน่งการกีดขวางทางน้ำ จังหวัดเชียงราย

รหัสตำแหน่งกีดขวางที่: CR0505014001

ชื่อลำน้ำ เหมืองสันจำไร

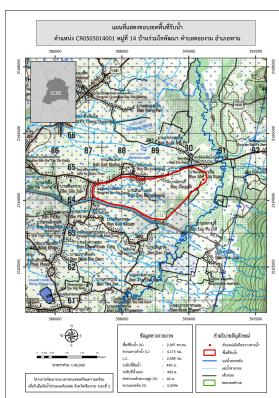
รูปภาพประกอบ

สภาพปัญหาการกีดขวางทางน้ำ	แนวทางและวิธีการแก้ไขปัญหาเบื้องต้น
เป็นลำเหมืองเสียน้ำใช้ระบายน้ำออกจากชุมชนมีสภาพถูกปกคลุมด้วยวัชพืช และผักตบชวาเป็นจำนวนมาก มีท่อลอดกลมขนาดเส้นผ่านศูนย์กลาง 1.00 เมตร จำนวน 3 ช่อง เมื่อเกิดฝนตกหนักผักตบ และวัชพืชจะไหลมาอุดตันท่อ ไม่สามารถระบายน้ำได้ทัน	ข้อมูลพื้นที่รับน้ำของตำแหน่งที่เกิดปัญหา A = 2.99 ตารางกิโลเมตร L0 = 4.18 กิโลเมตร H = 40 เมตร C = 0.1 tc = 31.44 ชั่วโมง I = 85 มิลลิเมตร อัตราการไหลสูงสุด = 7.06 m ³ /s Return period = 10 ปี
	ขุดลอกลำน้ำตลอดช่วงดังกล่าว เปลี่ยนเป็นท่อลอดเหลี่ยมขนาดกว้าง 2.00 เมตร สูง 2.00 เมตร จำนวน 2 ช่อง และวางมาตรการขุดลอกตามระยะเวลาที่เหมาะสมของพื้นที่ ความลาดชันท้องน้ำ 0.005
