ข้อมูลสภาพปัญหาและแนวทางการแก้ไขปัญหาเบื้องต้น
ของตำแหน่งการกีดขวางทางน้ำ จังหวัดเชียงราย

รหัสตำแหน่งกีดขวางที่: CR0505005001
วันที่สำรวจ: 25 พฤษภาคม 2563

ชื่อลำน้ำ เหมืองกลาง เป็นสาขาของแม่น้ำ แม่ฮ่อง/น้ำพุง/แม่น้ำอิง ประเภทลำน้ำ ลำห้วย
หมู่บ้าน หมู่ที่ 5 ท่าดอกแก้ว ตำบล ดอยงาม อำเภอ พาน จังหวัด เชียงราย

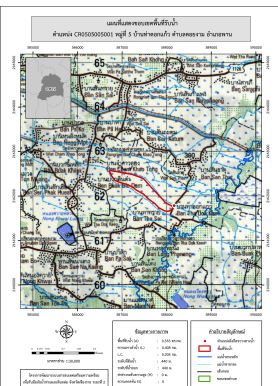
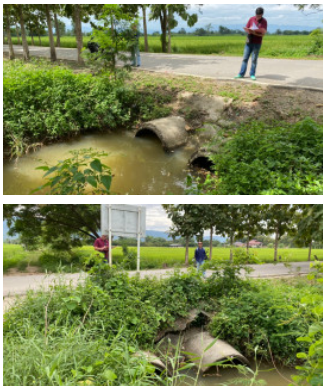
รูปภาพประกอบ

- > โดยธรรมชาติ การทับถมของตะกอน (ลำน้ำตื้นเขิน) วัชพืช (หญ้า)
- > โดยมนุษย์ จาก ระบบสาธารณสุข: ท่อลอดถนนที่ตัดลำน้ำมีขนาดเล็กเกินไประบายน้ำหลากไม่ทัน

สภาพปัญหาการกีดขวางทางน้ำ	แนวทางและวิธีการแก้ไขปัญหาเบื้องต้น
เป็นลำเหมืองเสียน้ำใช้ระบายน้ำออกจากชุมชนมีสภาพถูกปกคลุมด้วยวัชพืช และผักตบชวาเป็นจำนวนมาก มีท่อลอดกลมขนาดเส้นผ่านศูนย์กลาง 1.00 เมตร จำนวน 2 ช่อง เมื่อเกิดฝนตกหนักผักตบ และวัชพืชจะไหลมาอุดตันท่อ ไม่สามารถระบายน้ำได้ทัน	ข้อมูลพื้นที่รับน้ำของตำแหน่งที่เกิดปัญหา A = 0.35 ตารางกิโลเมตร L0 = 0.41 กิโลเมตร H = - เมตร C = 0.1 tc = 20.87 ชั่วโมง l = 110 มิลลิเมตร อัตราการไหลสูงสุด = 1.08 m ³ /s Return period = 10 ปี
	ขุดลอกลำน้ำตลอดช่วงดังกล่าว เปลี่ยนเป็นท่อลอดเหลี่ยมขนาดกว้าง 1.20 เมตร สูง 1.20 เมตร จำนวน 2 ช่อง และวางมาตรการขุดลอกตามระยะเวลาที่เหมาะสมของพื้นที่ ความลาดชันท้องน้ำ 0.005
