ข้อมูลสภาพปัญหาและแนวทางการแก้ไขปัญหาเบื้องต้น  
ของตำแหน่งการกีดขวางทางน้ำ จังหวัดเชียงราย

รหัสตำแหน่งกีดขวางที่: CR0508018001

ชื่อลำน้ำ เหมืองแม่ส้าน

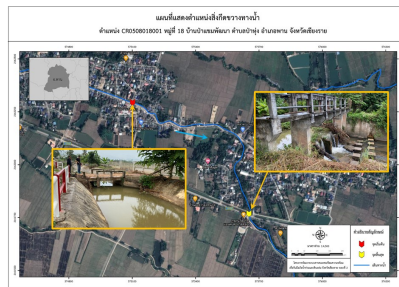
รูปภาพประกอบ

- > โดยธรรมชาติ การทับถมของตะกอน (ลำน้ำตื้นเขิน) วัชพืช (หญ้า/กิ่งไม้)
- > โดยมนุษย์ จาก การถมดิน สิ่งปฏิกูล

ระดับการกีดขวาง ปานกลาง คิดเป็น 30-70%

สภาพปัญหาการกีดขวางทางน้ำ	แนวทางและวิธีการแก้ไขปัญหาเบื้องต้น
ลำเหมืองห้วยส้านเป็นลำเหมืองใหญ่แยกจากลำห้วยส้านออกมา 2 เส้นทางดังนั้นจึงคิดปริมาณน้ำ 50 % ของปริมาณน้ำสูงสุด มีการก่อสร้างสะพานข้ามเป็นช่วง ๆ สะพานบางตัวสามารถรองรับปริมาณน้ำได้ไม่กีดขวางทางน้ำ สะพานบางตัวมีขนาดเล็ก และมีลักษณะเป็นคอขวดแคบกีดขวางทางน้ำ มีฝายน้ำล้นที่ถูกทาบเพื่อให้น้ำสามารถไหลได้สะดวก และไม่ให้เศษกิ่งไม้มาติดเกิดเป็นสิ่งกีดขวางทางน้ำ	ข้อมูลพื้นที่รับน้ำของตำแหน่งที่เกิดปัญหา $A = 79.34$ ตารางกิโลเมตร อัตราการไหลสูงสุด = $75.06 \text{ m}^3/\text{s}$ Return period = 25 ปี รื้อถอนก่อสร้างสะพานตัวที่เกิดขวางทางน้ำและก่อสร้างใหม่โดยมีหน้าตัดความ กว้างท้องน้ำ 3.00 เมตร ลึก 2.00 เมตร ความลาดชันด้านข้าง 1:1.5 ส่วนฝายน้ำล้นควรรื้อถอน และก่อสร้างใหม่โดยให้มีรูปแบบที่เหมาะสมกับพื้นที่
