ข้อมูลสภาพปัญหาและแนวทางการแก้ไขปัญหาเบื้องต้น
ของตำแหน่งการกีดขวางทางน้ำ จังหวัดเชียงราย

รหัสตำแหน่งกีดขวางที่: CR0514010002

ชื่อลำน้ำ ร่องแม่เย็น
หมู่บ้าน หมู่ที่ 10 ร้องคต

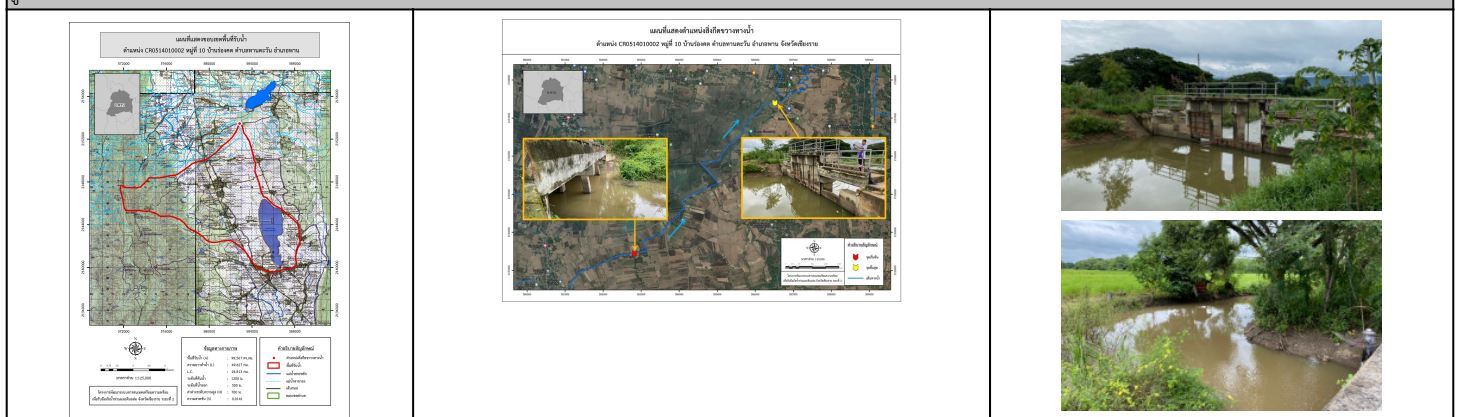
รูปภาพประกอบ

- > โดยธรรมชาติ การทับถมของตะกอน (ลำน้ำตื้นเขิน) วัชพืช (หญ้า)
- > โดยมนุษย์ จาก การถมดิน

สภาพปัญหาการกีดขวางทางน้ำ	แนวทางและวิธีการแก้ไขปัญหาเบื้องต้น
เป็นลำน้ำก่อนที่จะไหลลงหนองฮ่างมีวัชพืชขึ้นปกคลุมตลอดเส้นทาง ลำน้ำแคบตื้นเขิน มีการขุดลอกไปแล้วบางช่วง แต่ยังเกิดปัญหาน้ำท่วมอยู่ในบางปี	ข้อมูลพื้นที่รับน้ำของตำแหน่งที่เกิดปัญหา $A = 99.57$ ตารางกิโลเมตร อัตราการไหลสูงสุด = $84.55 \text{ m}^3/\text{s}$ Return period = 25 ปี ขุดลอกลำน้ำตลอดช่วงดังกล่าว กำจัดวัชพืช และต้นไม้ที่กีดขวางทางน้ำ และน้ำกักน้ำและสิ่งปฏิกูลออกก่อนถึงฤดูน้ำหลาก
