ข้อมูลสภาพปัญหาและแนวทางการแก้ไขปัญหาเบื้องต้น
ของตำแหน่งการกีดขวางทางน้ำ จังหวัดเชียงราย

ชื่อลำน้ำ หนองช่าง
หมู่บ้าน หมู่ที่ 7 หัวยง

รหัสสำเนาแนงกีดขวางที่: CM2101007001
วันที่สำรวจ: 25 พฤษภาคม 2563

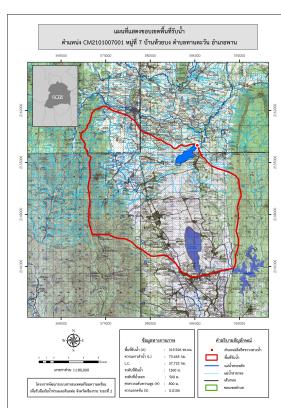
รูปภาพประกอบ

> โดยธรรมชาติ การทับถมของตะกอน (ลำน้ำตื้นเขิน) รัชพีช (ผักตบชวา/หญ้า)

ระดับการกีดขวาง น้อย คิดเป็น 1-30%

สภาพปัญหาการกีดขวางทางน้ำ	แนวทางและวิธีการแก้ไขปัญหาเบื้องต้น
หนองช่างเป็นแหล่งรับน้ำขนาดใหญ่ที่รับน้ำจากตัวอำเภอพาน และรับน้ำสาขาอีกหลังสองปัจจุบันมีสภาพดีน้ำเขินมีเกาะกลางน้ำเกิดขึ้นขนาดใหญ่ ภูเขาปักคลุ่มด้วยต้นไม้ และรัชพีช มีหลายแห่งอย่างมากทำให้ปรับปรุง และขุดลอก แต่เป็นเพียงโครงการขนาดเล็ก ทำให้หันองค์กรส่วนใหญ่ยังคงตื้นเขิน และมีรัชพีชขึ้นอย่างหนาแน่น	ข้อมูลพื้นที่รับน้ำของตำแหน่งที่เกิดปัญหา $A = 319.93 \text{ ตารางกิโลเมตร} \quad \text{อัตราการไหลสูงสุด} = 178.45 \text{ m}^3/\text{s}$ Return period = 50 ปี ชุดลอกลำน้ำตัดลดด้วยดักกล้า กำจัดรัชพีช และต้นไม้ที่กีดขวางทางน้ำ และวางแผนการขุดลอกตามระยะเวลาที่เหมาะสมของพื้นที่
