ข้อมูลสภาพปัญหาและแนวทางการแก้ไขปัญหาเบื้องต้น
ของตำแหน่งการกีดขวางทางน้ำ จังหวัดเชียงราย

รหัสตำแหน่งกีดขวางที่: CM2101007001

ชื่อลำน้ำ หนองฮ่าง เป็นสาขาของแม่น้ำ น้ำพุ/แม่น้ำอิง/แม่น้ำโขง ประเภทลำน้ำ ลำห้วย
หมู่บ้าน หมู่ที่ 7 ห้วยบง ตำบล ทานตะวัน อำเภอ พาน จังหวัด เชียงราย

วันที่สำรวจ: 25 พฤษภาคม 2563

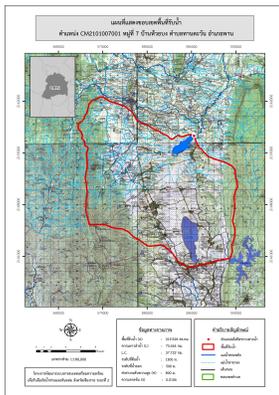
รูปภาพประกอบ

- > โดยธรรมชาติ การทับถมของตะกอน (ลำน้ำตื้นเขิน) วัชพืช (ผักตบชวา/หญ้า)
- > โดยมนุษย์ จาก การถมดิน

สภาพปัญหาการกีดขวางทางน้ำ	แนวทางและวิธีการแก้ไขปัญหาเบื้องต้น
หนองฮ่างเป็นแหล่งรับน้ำขนาดใหญ่ที่รับน้ำจากตัวอำเภอพาน และรับน้ำสาขาอีกหลายแหล่งปัจจุบันมีสภาพตื้นเขินมีเกาะกลางน้ำเกิดขึ้นขนาดใหญ่ถูกปกคลุมด้วยต้นไม้อายุหลายปี มีหลายหน่วยงานมาทำการปรับปรุงและขุดลอก แต่เป็นเพียงโครงการขนาดเล็ก ทำให้หนองฮ่างส่วนใหญ่ยังคงตื้นเขินและมีวัชพืชขึ้นอย่างหนาแน่น	ข้อมูลพื้นที่รับน้ำของตำแหน่งที่เกิดปัญหา A = 319.93 ตารางกิโลเมตร อัตราการไหลสูงสุด = 178.45 m ³ /s Return period = 50 ปี ขุดลอกลำน้ำตลอดช่วงดังกล่าว กำจัดวัชพืช และต้นไม้อายุที่กีดขวางทางน้ำ และวางมาตรการขุดลอกตามระยะเวลาที่เหมาะสมของพื้นที่
