ข้อมูลสภาพปัญหาและแนวทางการแก้ไขปัญหาเบื้องต้น  
ของตำแหน่งการกีดขวางทางน้ำ จังหวัดเชียงราย

รหัสตำแหน่งกีดขวางที่: CM2101007001

ชื่อลำน้ำ หนองฮ่าง เป็นสาขาของแม่น้ำ น้ำพุ/แม่น้ำอิง/แม่น้ำโขง ประเภทลำน้ำ ลำห้วย  
หมู่บ้าน หมู่ที่ 7 ห้วยบง ตำบล ทานตะวัน อำเภอ พาน จังหวัด เชียงราย

วันที่สำรวจ: 25 พฤษภาคม 2563

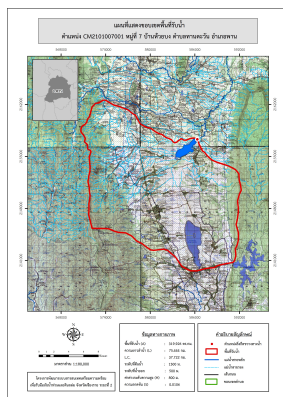
รูปภาพประกอบ

- > โดยธรรมชาติ การทับถมของตะกอน (ลำน้ำตื้นเขิน) วัชพืช (ผักตบชวา/หญ้า)
- > โดยมนุษย์ จาก การถมดิน

สภาพปัญหาการกีดขวางทางน้ำ	แนวทางและวิธีการแก้ไขปัญหาเบื้องต้น
หนองฮ่างเป็นแหล่งรับน้ำขนาดใหญ่ที่รับน้ำจากตัวอำเภอพาน และรับน้ำสาขาอีกหลายแหล่งปัจจุบันมีสภาพตื้นเขินมีเกาะกลางน้ำเกิดขึ้นขนาดใหญ่ถูกปกคลุมด้วยต้นไม้ และวัชพืช มีหลายหน่วยงานมาทำการปรับปรุงและขุดลอก แต่เป็นเพียงโครงการขนาดเล็ก ทำให้หนองฮ่างส่วนใหญ่ยังคงตื้นเขินและมีวัชพืชขึ้นอย่างหนาแน่น	ข้อมูลพื้นที่รับน้ำของตำแหน่งที่เกิดปัญหา A = 319.93 ตารางกิโลเมตร อัตราการไหลสูงสุด = 178.45 m <sup>3</sup> /s Return period = 50 ปี ขุดลอกลำน้ำตลอดช่วงดังกล่าว กำจัดวัชพืช และต้นไม้มากีดขวางทางน้ำ และวางมาตรการขุดลอกตามระยะเวลาที่เหมาะสมของพื้นที่
