ข้อมูลสภาพปัญหาและแนวทางการแก้ไขปัญหาเบื้องต้น
ของตำแหน่งการกีดขวางทางน้ำ จังหวัดเชียงราย

รหัสตำแหน่งกีดขวางที่: CR1104013001

ชื่อลำน้ำ ห้วยฉางข้าว เป็นสาขาของแม่น้ำ แม่น้ำลาว/แม่น้ำกก/แม่น้ำโขง ประเภทลำน้ำ ลำห้วย วันที่สำรวจ: 21 พฤษจิกายน 2563

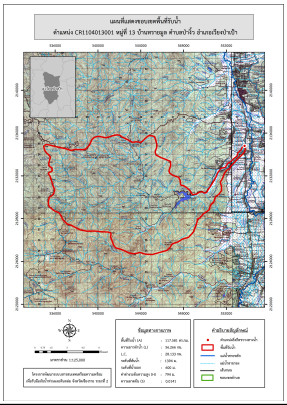
รูปภาพประกอบ

> โดยธรรมชาติ การทับถมของตะกอน (ลำน้ำตื้นเขิน) วัชพืช (หญ้า/กิ่งไม้)

> โดยมนุษย์ จาก การถมดิน สิ่งปฏิกูล

ระดับการกีดขวาง ปานกลาง คิดเป็น 30-70%

สภาพปัญหาการกีดขวางทางน้ำ	แนวทางและวิธีการแก้ไขปัญหาเบื้องต้น
เป็นลำห้วยรับน้ำจากภูเขา และพื้นที่เกษตรมีท่อลอดเหลี่ยมกว้าง 2.00 เมตร ลึก 1.50 เมตร จำนวน 2 ช่อง มักมีเศษกิ่งไม้มาติดบริเวณปากท่อทำให้ไม่สามารถระบายน้ได้เต็นศักยภาพเกิดน้ำเอ่อล้ยตลิ่งทางด้านเหนือน้ำ	ข้อมูลพื้นที่รับน้ำของตำแหน่งที่เกิดปัญหา A = 117.58 ตารางกิโลเมตร อัตราการไหลสูงสุด = 92.25 m^3/s Return period = 25 ปี ขนาดท่อมีขนาดใกล้เคียงขนาดที่เหมาะสมแล้วควร ขุดลอกลำน้ำตลอดช่วงดังกล่าว วางมาตรการขุดลอกตามระยะเวลาที่เหมาะสมของพื้นที่ และนำกิ่งไม้และสิ่งปฏิกูลออกก่อนถึงฤดูน้ำหลาก
