ข้อมูลสภาพปัญหาและแนวทางการแก้ไขปัญหาเบื้องต้น
ของตำแหน่งการกีดขวางทางน้ำ จังหวัดเชียงราย

รหัสตำแหน่งกีดขวางที่: CR1104013002

ชื่อลำน้ำ ห้วยฉางข้าว เป็นสาขาของแม่น้ำ แม่น้ำลาว/แม่น้ำกก/แม่น้ำโขง ประเภทลำน้ำ ลำห้วย วันที่สำรวจ: 21 พฤษจิกายน 2563

หมู่บ้าน หมู่ที่ 13 ทรายมูล ตำบล ป่างิ้ว อำเภอ เวียงป่าเป้า จังหวัด เชียงราย

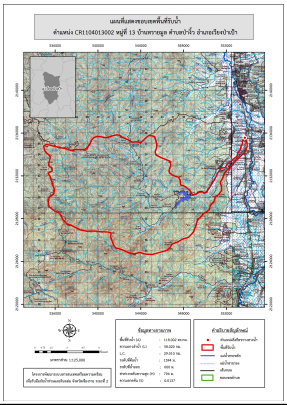
รูปภาพประกอบ

ลักษณะความเสียหาย น้ำท่วม ระดับ ปานกลาง

> โดยธรรมชาติ การทับถมของตะกอน (ลำน้ำตื้นเขิน) วัชพืช (หญ้า/กิ่งไม้)

> โดยมนุษย์ จาก การถมดิน สิ่งปฏิกูล

ระดับการกีดขวาง ปานกลาง คิดเป็น 30-70%

สภาพปัญหาการกีดขวางทางน้ำ	แนวทางและวิธีการแก้ไขปัญหาเบื้องต้น
เป็นลำห้วยรับน้ำจากภูเขา และพื้นที่เกษตรมีท่อลอดเหลี่ยมกว้าง 2.00 เมตร ลึก 1.80 เมตร จำนวน 2 ช่อง มักมีเศษกิ่งไม้มาติดบริเวณปากท่อทำให้ไม่สามารถระบายน้ำได้เต็นศักยภาพเกิดน้ำเอ่อล้ยตลิ่งทางด้านเหนือน้ำ	ข้อมูลพื้นที่รับน้ำของตำแหน่งที่เกิดปัญหา A = 118 ตารางกิโลเมตร อัตราการไหลสูงสุด = 92.43 m^3/s Return period = 25 ปี
	ขนาดท่อมีขนาดใกล่เคียงขนาดที่เหมาะสมแล้วควร ขุดลอกลำน้ำตลอดช่วงดังกล่าว วางมาตรการขุดลอกตามระยะเวลาที่เหมาะสมของพื้นที่ และนำกิ่งไม้และสิ่งปฏิกูลออกก่อนถึงฤดูน้ำหลาก
