ข้อมูลสภาพปัญหาและแนวทางการแก้ไขปัญหาเบื้องต้น  
ของตำแหน่งการกีดขวางทางน้ำ จังหวัดเชียงราย

รหัสตำแหน่งกีดขวางที่: CR0906001002

ชื่อลำน้ำ ลำห้วย เป็นสาขาของแม่น้ำ คลองชลประทาน ประเภทลำน้ำ ลำห้วย  
หมู่บ้าน หมู่ที่ 1 แม่สาย ตำบล เวียงพางคำ อำเภอ แม่สาย จังหวัด เชียงราย

วันที่สำรวจ: 25 ตุลาคม 2562

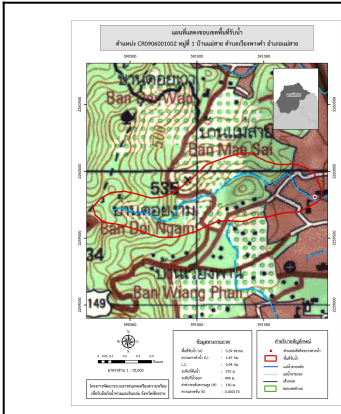
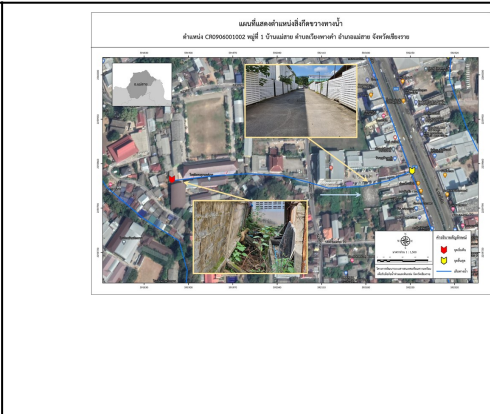
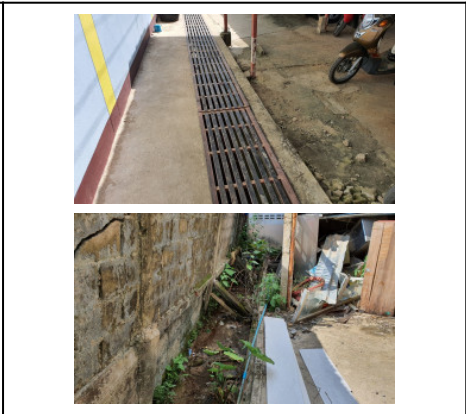
รูปภาพประกอบ

- > โดยธรรมชาติ -
- > โดยมนุษย์ จาก ระบบสาธารณสุขโลก: ถนนขวางทางน้ำ ท่อลอดถนนที่ตัดลำน้ำมีขนาดเล็กเกินไประบายน้ำหลากไม่ทัน วางท่อตามแนวลำน้ำทดแทนลำน้ำเดิม

การถมดิน สิ่งปลูกสร้าง  
ระดับการกีดขวาง มาก คิดเป็น มากกว่า 70% หน่วยงานการดำเนินการแก้ไข -  
โดยวิธี ยังไม่ได้ดำเนินการ ผลการดำเนินการ -  
สภาพในปัจจุบันของโครงการที่แก้ไขปัญหา ยังไม่มีในแผน

สภาพปัญหาการกีดขวางทางน้ำ	แนวทางและวิธีการแก้ไขปัญหาเบื้องต้น
เป็นทางน้ำที่ไหลลงมาจากชุมชนเชิงเขา ไหลเข้าโรงเรียนอนุบาลแม่สายซึ่งมีลักษณะภูมิประเทศเป็นแอ่งกระทะ ในพื้นที่โรงเรียนมีรางระบายน้ำขนาดเล็ก มีท่อระบายน้ำขนาด 0.60 เมตร บางช่วงท่อดังกล่าวลอดใต้อาคารโรงพยาบาลเกษมราษฎร์ก่อนเชื่อมต่อกับท่อระบายน้ำบริเวณถนนพหลโยธิน ทำให้ไม่สามารถระบายน้ำออกจากพื้นที่ได้ทัน เนื่องจากท่อดังกล่าวอุดตันจากตะกอน และสิ่งปลูกสร้างเกิดท่วมขังในพื้นที่โรงเรียนอนุบาลแม่สายเป็นเวลานาน	ข้อมูลพื้นที่รับน้ำของตำแหน่งที่เกิดปัญหา A = 0.59 ตารางกิโลเมตร L0 = 1.87 กิโลเมตร H = 170 เมตร C = 0.35 tc = 0.27 ชั่วโมง I = 100 มิลลิเมตร อัตราการไหลสูงสุด = 3.61 m <sup>3</sup> /s Return period = 10 ปี เชื่อมต่อทางน้ำก่อนที่ไหลเข้าภายในโรงเรียนกับทางระบายน้ำของเทศบาลเพื่อตัดยอดปริมาณน้ำก่อนไหลเข้าโรงเรียน ก่อสร้างรางระบายน้ำภายในโรงเรียนเพื่อเชื่อมต่อกันและก่อสร้างบ่อพักน้ำก่อนไหลออกจากโรงเรียน เพื่อเป็นจุดรวมน้ำขุดลอกทางระบายน้ำภายในโรงเรียน และท่อระบายน้ำที่ไหลออกจากโรงเรียน วางมาตรการขุดลอกตามระยะเวลาที่เหมาะสม (ดูแบบรายละเอียดได้ใน การออกแบบรายละเอียดการแก้ไขปัญหาสิ่งกีดขวางทางน้ำ)
