ข้อมูลสภาพปัญหาและแนวทางการแก้ไขปัญหาเบื้องต้น  
ของตำแหน่งการกีดขวางทางน้ำ จังหวัดเชียงราย

ชื่อลำน้ำ น้ำจัน เป็นสาขาของแม่น้ำ แม่คำ/แม่น้ำโขง ประเภทลำน้ำ แม่น้ำสาขา  
หมู่บ้าน หมู่ที่ 4 เด่นป่าสัก ตำบล แม่จัน อำเภอ แม่จัน จังหวัด เชียงราย

รหัสตำแหน่งกีดขวางที่: CR0701004002  
วันที่สำรวจ: 25 ตุลาคม 2562

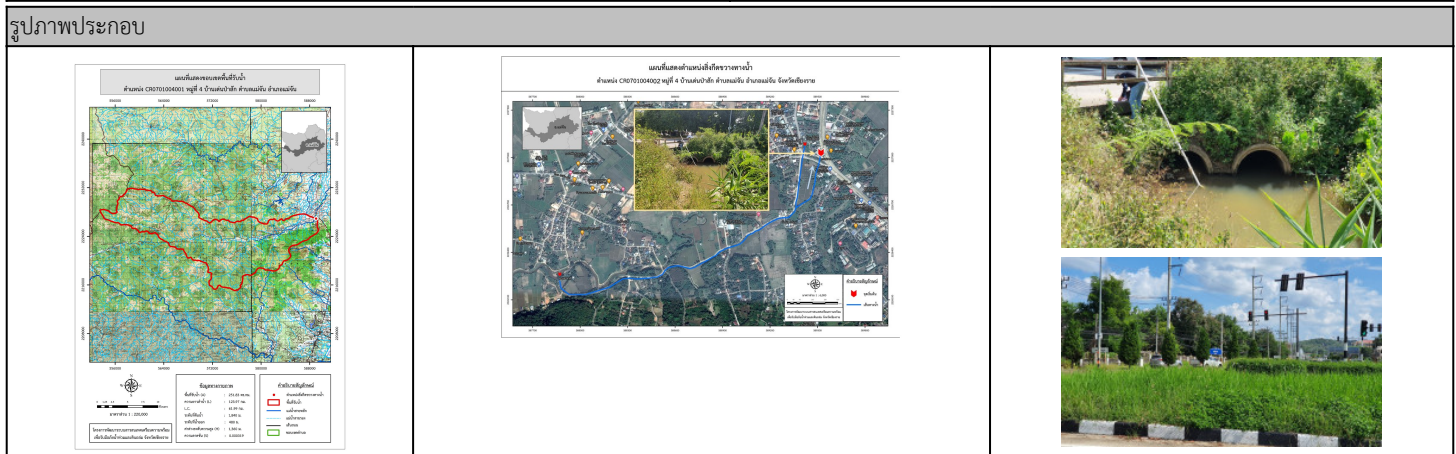
สภาพปัญหาการกีดขวางทางน้ำ	แนวทางและวิธีการแก้ไขปัญหาเบื้องต้น
มีคลองส่งน้ำจากแม่น้ำจัน และมีท่อลอดทอกลมเส้นผ่านศูนย์กลาง 1 เมตร จำนวน 2 ช่อง ลอดใต้ถนนมีขนาดเล็กไม่สามารถระบายน้ำหลากได้ทันทำให้เกิดน้ำท่วม สาเหตุเกิดจากฝาน้ำล้นแม่น้ำจันในเขต อบต.ป่าตึง ปัจจุบันการไหลของน้ำได้เปลี่ยนเส้นทางใหม่โดยไหลเข้าลำเหมืองส่งน้ำมากขึ้นส่งผลให้เกิดปัญหาน้ำท่วมบริเวณทางแยกแม่ฮ้อยในเขตเทศบาลแม่จัน	ข้อมูลพื้นที่รับน้ำของตำแหน่งที่เกิดปัญหา $A = 251.83$ ตารางกิโลเมตร อัตราการไหลสูงสุด = $157.93 \text{ m}^3/\text{s}$ Return period = 50 ปี ขุดลอกเอาตะกอนทรายเศษกิ่งไม้ออกจากคลองส่งน้ำและท่อลอดก่อนฤดูน้ำหลาก และก่อสร้างประตูควบคุมน้ำบริเวณปากคลองส่งน้ำเพื่อควบคุมปริมาณน้ำที่จะไหลมายังแยกแม่ฮ้อยให้มีขนาดเหมาะสมไม่เกินศักยภาพการระบายน้ำของพื้นที่ท้ายน้ำ (ดูแบบรายละเอียดได้ในารออกแบบรายละเอียดการแก้ปัญหาลำน้ำกีดขวางทางน้ำ)
