ข้อมูลสภาพปัญหาและแนวทางการแก้ไขปัญหาเบื้องต้น
ของตำแหน่งการกีดขวางทางน้ำ จังหวัดเชียงราย

รหัสตำแหน่งกีดขวางที่: CR0901006001

ชื่อลำน้ำ ลำห้วย เป็นสาขาของแม่น้ำ คลองชลประทาน ประเภทลำน้ำ ลำห้วย
หมู่บ้าน หมู่ที่ 6 ป่าย่างชุม ตำบล แม่สาย อำเภอ แม่สาย จังหวัด เชียงราย

วันที่สำรวจ: 25 ตุลาคม 2562

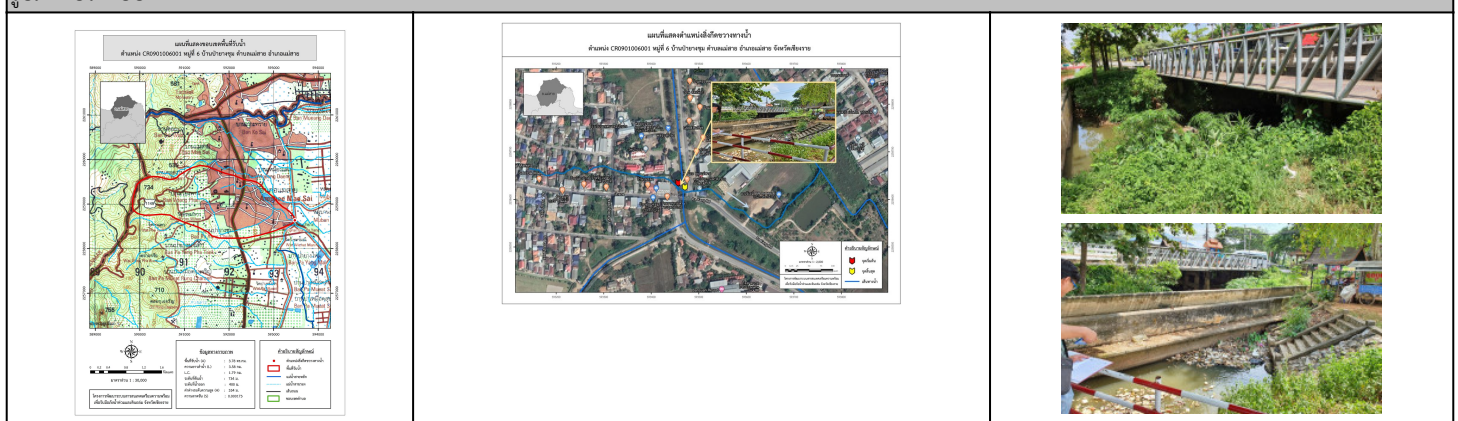
รูปภาพประกอบ

- > โดยธรรมชาติ -
- > โดยมนุษย์ จาก อื่นๆ (ไซฟ่อนลอดคลองชลประทาน)

ระดับการกีดขวาง ปานกลาง คิดเป็น 30-70% หน่วยงานการดำเนินการแก้ไข -

สภาพปัญหาการกีดขวางทางน้ำ	แนวทางและวิธีการแก้ไขปัญหาเบื้องต้น
เป็นลำเหมืองไหลตัดผ่านคลองชลประทานมีไซฟ่อนลอดใต้คลองชลประทาน สิ่งปฏิกูลจะไหลมาอุดตันบริเวณปากทางเข้าไซฟ่อน เมื่อเกิดน้ำหลากทำให้น้ำไหลลอดไซฟ่อนไม่สะดวกเอ่อล้นท่วมชุมชนบริเวณดังกล่าวเป็นบริเวณ กว้าง	ข้อมูลพื้นที่รับน้ำของตำแหน่งที่เกิดปัญหา A = 3.78 ตารางกิโลเมตร L0 = 3.58 กิโลเมตร H = 334 เมตร C = 0.3 tc = 0.44 ชั่วโมง l = 90 มิลลิเมตร อัตราการไหลสูงสุด = 14.19 m ³ /s Return period = 10 ปี ขุดลอกตะกอน และสิ่งปฏิกูลบริเวณปากทางเข้าและภายในไซฟ่อนออกก่อนถึงฤดูน้ำหลากในทุกๆ ปี
