ข้อมูลสภาพปัญหาและแนวทางการแก้ไขปัญหาเบื้องต้น
ของตำแหน่งการกีดขวางทางน้ำ จังหวัดเชียงราย

รหัสตำแหน่งกีดขวางที่: CR0710007003
วันที่สำรวจ: 29 ตุลาคม 2562

ชื่อลำน้ำ ห้วยไร่ เป็นสาขาของแม่น้ำ น้ำปung/น้ำมะ/แม่น้ำโขง ประเภทลำน้ำ ลำห้วย
หมู่บ้าน หมู่ที่ 7 สันกอง ตำบล แม่ไร่ อำเภอ แม่จัน จังหวัด เชียงราย

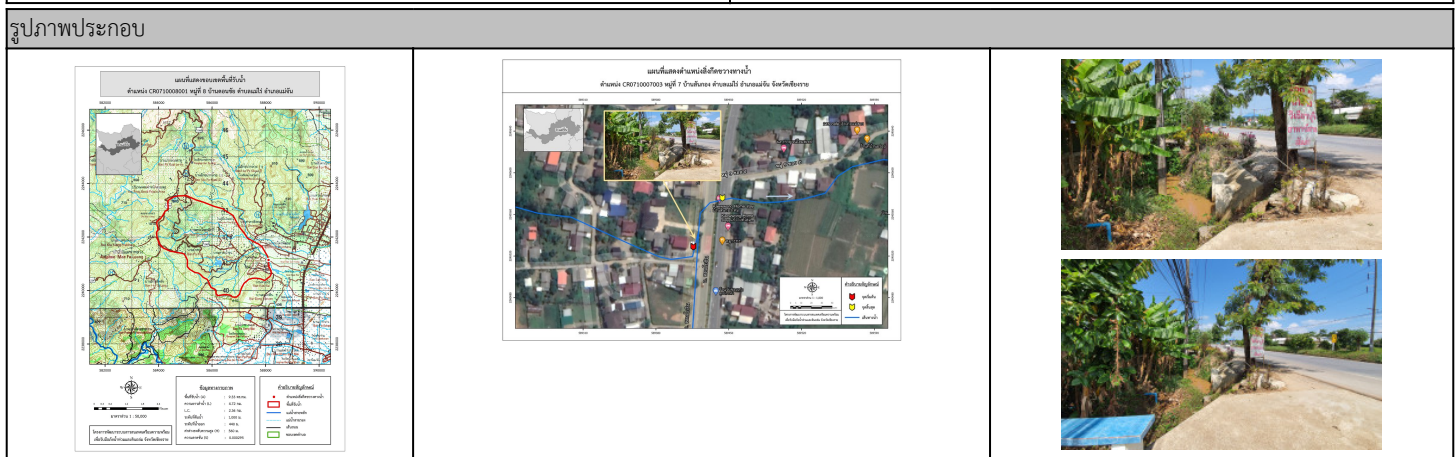
สภาพปัญหาการกีดขวางทางน้ำ	แนวทางและวิธีการแก้ไขปัญหาเบื้องต้น
<p>เป็นทางระบายน้ำข้างถนนพลโยธินเชื่อมต่อการระบายน้ำจากลำเหมืองในจุดแรกกับลำน้ำเส้นหลักในจุดที่ 3 มีการถมดินทับลำน้ำโดยวางท่อลอดกลมเส้นผ่านศูนย์กลาง 1 เมตร จำนวน 1 ช่อง มีตะกอนดินอุดตันภายในท่อ ไม่สามารถระบายน้ำหลากได้ทันทำให้เกิดน้ำท่วม</p>	<p>ข้อมูลพื้นที่รับน้ำของตำแหน่งที่เกิดปัญหา A = 9.33 ตารางกิโลเมตร L0 = 4.72 กิโลเมตร H = 560 เมตร C = 0.3 tc = 0.5 ชั่วโมง l = 90 มิลลิเมตร อัตราการไหลสูงสุด = 23.34 m³/s Return period = 10 ปี</p> <p>ขุดลอกลำน้ำ และตะกอนภายในท่อก่อนถึงฤดูน้ำหลาก วางมาตรการขุดลอกตามระยะเวลาที่เหมาะสม ความลาดชันท้องน้ำ 0.002</p>
