ข้อมูลสภาพปัญหาและแนวทางการแก้ไขปัญหาเบื้องต้น  
ของตำแหน่งการกีดขวางทางน้ำ จังหวัดเชียงราย

รหัสตำแหน่งกีดขวางที่: CR0202010002

ชื่อลำน้ำ เหมืองเสียน้ำ เป็นสาขาของแม่น้ำ แม่ท่าง ประเภทลำน้ำ ลำห้วย  
หมู่บ้าน หมู่ที่ 10 บ้านชัยภูมิ ตำบล เวียงชัย อำเภอ เวียงชัย จังหวัด เชียงราย

วันที่สำรวจ: 17 พฤษภาคม 2562

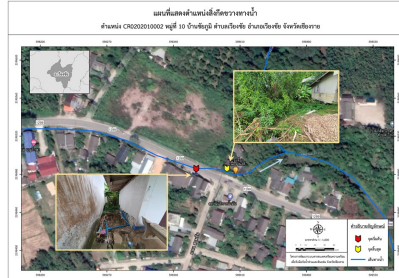
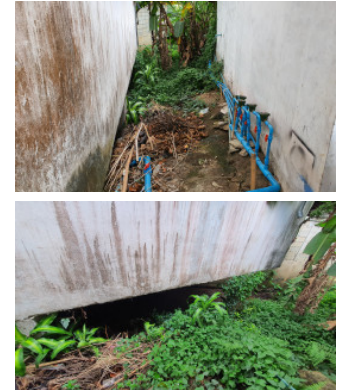
รูปภาพประกอบ

- > โดยธรรมชาติ -
  - > โดยมนุษย์ จาก ระบบสาธารณสุขโรค: ท่อลอดถนนที่ตัดลำน้ำมีขนาดเล็กเกินไประบายน้ำหลากไม่ทัน
- ระดับการกีดขวาง มาก คิดเป็น มากกว่า 70% หน่วยงานการดำเนินการแก้ไข -
- โดยวิธี ยังไม่ได้ดำเนินการ ผลการดำเนินการ -
- สภาพในปัจจุบันของโครงการที่แก้ไขปัญหา ยังไม่มีในแผน

สภาพปัญหาการกีดขวางทางน้ำ	แนวทางและวิธีการแก้ไขปัญหาเบื้องต้น
เป็นท่อลอดกลมเส้นผ่านศูนย์กลาง 0.80 เมตร จำนวน 1 ช่อง ลอดใต้ถนนมีขนาดเล็กไม่สามารถระบายน้ำหลากได้ทัน และมีการก่อสร้างอาคารค่อมลำน้ำบริเวณดังกล่าว ทำให้เกิดน้ำท่วมพื้นที่ชุมชน	ข้อมูลพื้นที่รับน้ำของตำแหน่งที่เกิดปัญหา A = 1.1 ตารางกิโลเมตร L0 = 0.93 กิโลเมตร H = 18 เมตร C = 0.25 tc = 0.29 ชั่วโมง l = 100 มิลลิเมตร อัตราการไหลสูงสุด = 7.64 m <sup>3</sup> /s Return period = 20 ปี
	เจรจาให้หรือถอนอาคารดังกล่าว และเปลี่ยนชนิดท่อจากท่อกลมเป็นท่อลอดเหลี่ยมให้สามารถรองรับปริมาณน้ำหลากสูงสุดได้มีขนาด กว้าง 1.50 เมตร สูง 1.50 เมตร จำนวน 2 ช่อง
