ข้อมูลสภาพปัญหาและแนวทางการแก้ไขปัญหาเบื้องต้น
ของตำแหน่งการกีดขวางทางน้ำ จังหวัดเชียงราย

รหัสตำแหน่งกีดขวางที่: CR1302002001

ชื่อลำน้ำ น้ำขาว เป็นสาขาของแม่น้ำ โขง ประเภทลำน้ำ แม่น้ำสาขา
หมู่บ้าน หมู่ที่ 2 ปางหัด ตำบล ปอ อำเภอ เวียงแก่น จังหวัด เชียงราย

วันที่สำรวจ: 17 พฤษภาคม 2562

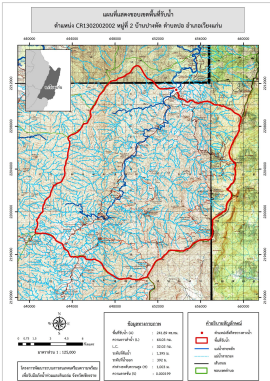
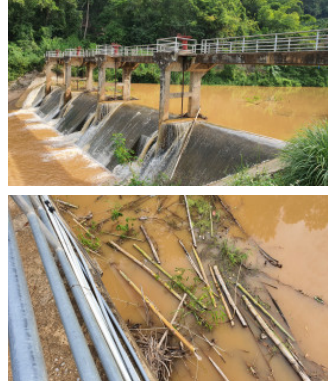
รูปภาพประกอบ

ความยาวของช่วงลำน้ำที่เกิดปัญหา เป็นจุดระยะ น้อยกว่า 10 เมตร การคาดคิดของลำน้ำ ไม่คาดคิด วัสดุที่ใช้คาดคิดของลำน้ำ -
ลักษณะความเสียหาย น้ำท่วม ระดับ น้อย ความถี่ที่เกิดความเสียหาย 2-4 ปีครั้ง ระดับความเสี่ยง น้อย

- > โดยธรรมชาติ วัชพืช (หญ้า) อื่นๆ (เศษกิ่งไม้)
- > โดยมนุษย์ จาก อื่นๆ (ฝายน้ำล้น (กรมชลประทาน))

สภาพปัญหาการกีดขวางทางน้ำ	แนวทางและวิธีการแก้ไขปัญหาเบื้องต้น
เป็นฝายน้ำล้นของกรมชลประทานซึ่งมีขนาดที่เหมาะสมแล้วสามารถระบายน้ำในช่วงน้ำหลากได้ แต่มีเศษกิ่งไม้ วัชพืช และสิ่งปฏิกูล มาติดในช่วงน้ำหลาก และมีตะกอนตกบริเวณหน้าฝายเป็นจำนวนมากทำให้เกิดน้ำท่วมด้านเหนือน้ำ	ข้อมูลพื้นที่รับน้ำของตำแหน่งที่เกิดปัญหา $A = 241.89$ ตารางกิโลเมตร อัตราการไหลสูงสุด = $154.72 \text{ m}^3/\text{s}$ Return period = 50 ปี ขุดลอกเอาตะกอนทราย เศษกิ่งไม้ ออกก่อนฤดูน้ำหลาก และวางมาตรการการขุดลอกตามระยะเวลาที่เหมาะสม
