ข้อมูลสภาพปัญหาและแนวทางการแก้ไขปัญหาเบื้องต้น  
ของตำแหน่งการกีดขวางทางน้ำ จังหวัดเชียงราย

รหัสตำแหน่งกีดขวางที่: CR1801001002

ชื่อลำน้ำ แม่ไร่  
หมู่บ้าน หมู่ที่ 1 ห้วยไร่

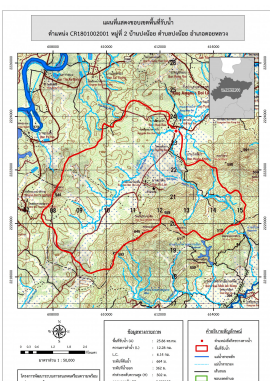
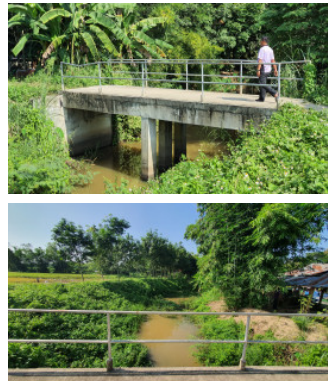
| รูปภาพประกอบ | |

ลักษณะความเสียหาย น้ำท่วม ระดับ ปานกลาง

> โดยมนุษย์ จาก ระบบสาธารณสุข: สะพานมีหน้าตัดแคบเกินไป หรือมีตอม่อมากเกินไปในช่วงฤดูน้ำหลากระบายไม่ทัน

| สภาพปัญหาการกีดขวางทางน้ำ | แนวทางและวิธีการแก้ไขปัญหาเบื้องต้น |
|---|---|
| สะพานมีหน้าตัดแคบ และมีตอม่ออยู่กลางลำน้ำช่วงน้ำหลากจะพัดพาเศษกิ่งไม้ วัชพืช และสิ่งปฏิกูล มาติดตอม่อทำให้เกิดน้ำท่วมคันเหนือน้ำ | ข้อมูลพื้นที่รับน้ำของตำแหน่งที่เกิดปัญหา<br>$A = 25.86$ ตารางกิโลเมตร $L_0 = 12.28$ กิโลเมตร $H = 302$ เมตร $C = 0.2$<br>$t_c = 1.91$ ชั่วโมง $I = 40$ มิลลิเมตร อัตราการไหลสูงสุด = $28.76 \text{ m}^3/\text{s}$<br>Return period = 10 ปี<br>เนื่องจากเป็นสะพานที่ก่อสร้างโดยชาวบ้านมีหน้าตัดไม่ได้มาตรฐาน จึงควรก่อสร้างสะพานคอนกรีตเสริมเหล็กใหม่โดยหน้าตัด ความกว้างท้องน้ำอย่างน้อย 10.00 เมตร ลึก 3.00 เมตร มีความลาดชันด้านข้าง 1:2 |
