ข้อมูลสภาพปัญหาและแนวทางการแก้ไขปัญหาเบื้องต้น
ของตำแหน่งการกีดขวางทางน้ำ จังหวัดเชียงราย

ชื่อลำน้ำ แม่น้ำจัน
หมู่บ้าน หมู่ที่ 1 บ่อแก้ว

รหัสตำแหน่งกีดขวางที่: CR0713001003
วันที่สำรวจ: 9 ธันวาคม 2562

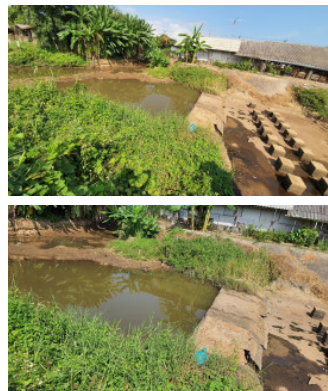
รูปภาพประกอบ

- > โดยธรรมชาติ การทับถมของตะกอน (ลำน้ำตื้นเขิน) วัชพืช (หญ้า) อื่นๆ (เศษกิ่งไม้)
- > โดยมนุษย์ จาก อื่นๆ (ฝายน้ำล้น (กรมทรัพยากรน้ำ))

ระดับการกีดขวาง ปานกลาง คิดเป็น 30-70%

สภาพปัญหาการกีดขวางทางน้ำ	แนวทางและวิธีการแก้ไขปัญหาเบื้องต้น
มีฝายน้ำล้นกีดขวางทางน้ำช่วงน้ำหลากจะพัดพาเศษกิ่งไม้ วัชพืช และสิ่งปฏิกูลมาติด และมีตะกอนตกเหนือฝายลำน้ำตื้นเขิน ทำให้เกิดน้ำท่วมด้านเหนือน้ำ	ข้อมูลพื้นที่รับน้ำของตำแหน่งที่เกิดปัญหา A = 312.04 ตารางกิโลเมตร อัตราการไหลสูงสุด = 176.19 m ³ /s Return period = 50 ปี ขุดลอกเอาตะกอนทราย และเศษกิ่งไม้ออกก่อนฤดูน้ำหลากและวางมาตรการการขุดลอกตามระยะความเหมาะสมของพื้นที่
