ข้อมูลสภาพปัญหาและแนวทางการแก้ไขปัญหาเบื้องต้น
ของตำแหน่งการกีดขวางทางน้ำ จังหวัดเชียงราย

รหัสตำแหน่งกีดขวางที่: CR0906009001

ชื่อลำน้ำ ห้วยผาหมี

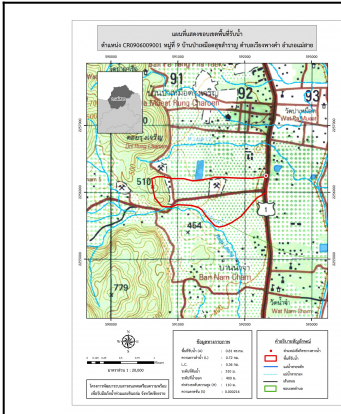
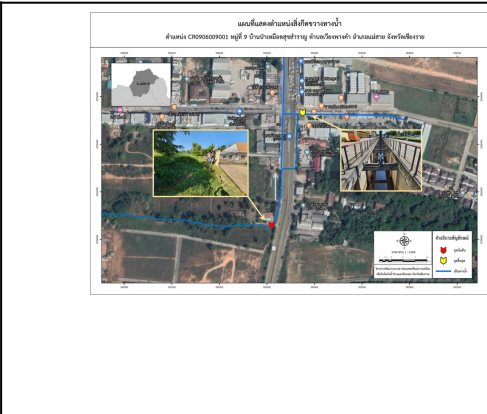
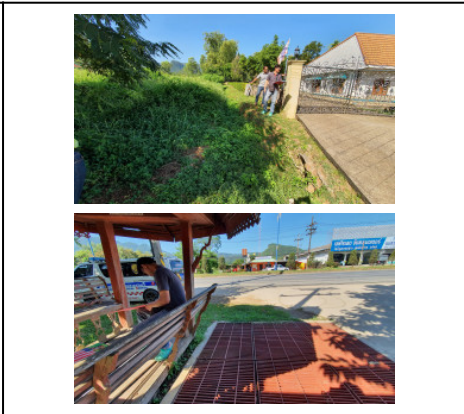
รูปภาพประกอบ

> โดยธรรมชาติ การทับถมของตะกอน (ลำน้ำตื้นเขิน) วัชพืช (หญ้า)

> โดยมนุษย์ จาก ระบบสาธารณสุขโลก: ท่อลอดถนนที่ตัดลำน้ำมีขนาดเล็กเกินไประบายน้ำหลากไม่ทัน

สภาพปัญหาการกีดขวางทางน้ำ	แนวทางและวิธีการแก้ไขปัญหาเบื้องต้น
<p>เป็นลำห้วยที่ไหลมาจากภูเขา มีท่อลอดกลมเส้นผ่านศูนย์กลาง 1.20 เมตร จำนวน 1 ช่อง ลอดใต้ถนนพลโยธินไม่สามารถระบายน้ำหลากได้ทันทำให้เกิดน้ำท่วม</p> <p>และมีการวางท่อทดแทนลำน้ำเดิมบริเวณหน้าเทศบาลฯ ที่ไม่ได้ระดับเมื่อน้ำหลากทำให้ระบายน้ำได้ไม่ทัน</p>	<p>ข้อมูลพื้นที่รับน้ำของตำแหน่งที่เกิดปัญหา</p> <p>$A = 0.81$ ตารางกิโลเมตร $L_0 = 0.72$ กิโลเมตร $H = 110$ เมตร $C = 0.3$</p> <p>$tc = 0.11$ ชั่วโมง $I = 100$ มิลลิเมตร อัตราการไหลสูงสุด = $3.38 \text{ m}^3/\text{s}$</p> <p>Return period = 10 ปี</p> <p>ขุดลอกลำห้วยก่อนไหลเข้าท่อลอด</p> <p>เปลี่ยนชนิดท่อจากท่อกลมเป็นท่อลอดเหลี่ยมให้สามารถรองรับปริมาณน้ำหลากสูงสุดได้มีขนาด กว้าง 1.20 เมตร สูง 0.80 เมตร จำนวน 2 ช่อง</p> <p>และรื้อถอนท่อที่วางทดแทนลำน้ำเดิมแล้วก่อสร้างท่อลอดใหม่ให้ได้ระดับโดยเป็นราง คสล. รูปตัวยูแบบมีฝาปิด ขนาดกว้าง 1.40 เมตร ลึก 1.00 เมตร</p> <p>ไปบรรจบกับรางระบายน้ำคอนกรีตบริเวณสี่แยกขนส่ง อ.แม่สาย</p> <p>(ดูแบบรายละเอียดได้ในการออกแบบรายละเอียดการแก้ไขปัญหาสิ่งกีดขวางทางน้ำ)</p>
