ข้อมูลสภาพปัญหาและแนวทางการแก้ไขปัญหาเบื้องต้น
ของตำแหน่งการกีดขวางทางน้ำ จังหวัดเชียงราย

ชื่อลำน้ำ ห้วยเมี้ยว
หมู่บ้าน หมู่ที่ 8 ป่าคาใต้

รหัสตำแหน่งกีดขวางที่: CR0805008003
วันที่สำรวจ: 12 ธันวาคม 2562

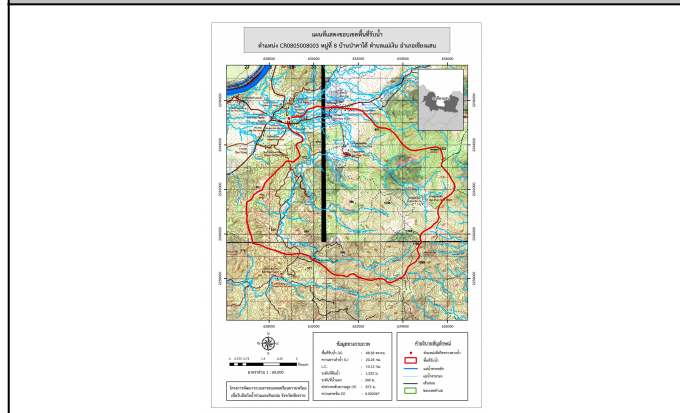
รูปภาพประกอบ

- > โดยธรรมชาติ ตลิ่งพังการกัดเซาะ การทับถมของตะกอน (ลำน้ำตื้นเขิน) ลำน้ำแคบแค้วมาก
- > โดยมนุษย์ จาก ระบบสาธารณสุขโคต: สะพานมีหน้าตัดแคบเกินไป หรือมีตอม่อมากเกินไปในช่วงฤดูน้ำหลากระบายไม่ทัน

ระดับการกีดขวาง ปานกลาง คิดเป็น 30-70%

สภาพปัญหาการกีดขวางทางน้ำ	แนวทางและวิธีการแก้ไขปัญหาเบื้องต้น
สะพานมีหน้าตัดแคบ และมีตอม่อทำให้เศษกิ่งไม้ วัชพืช สิ่งปฏิกูล มาติด ตอม่อ และยังมีกรรูกลำน้ำโดยพื้นที่การเกษตรทำให้บริเวณคอสะพาน แคบ ในช่วงน้ำหลาก ทำให้เกิดน้ำท่วมด้านเหนือน้ำ และกัดเซาะบริเวณคอ สะพาน	ข้อมูลพื้นที่รับน้ำของตำแหน่งที่เกิดปัญหา $A = 48.38$ ตารางกิโลเมตร อัตราการไหลสูงสุด = $57.92 \text{ m}^3/\text{s}$ Return period = 25 ปี ขุดลอกเอาตะกอนทรายขยหายพื้นที่ลำน้ำให้มีความกว้างเท่ากับหน้าตัดสะพาน และ ขุดเอาเศษกิ่งไม้ออกก่อนฤดูน้ำหลาก และวางมาตรการการขุดลอกตามระยะ ความเหมาะสมของพื้นที่
