ข้อมูลสภาพปัญหาและแนวทางการแก้ไขปัญหาเบื้องต้น
ของตำแหน่งการกีดขวางทางน้ำ จังหวัดเชียงราย

รหัสตำแหน่งกีดขวางที่: CR0310004001

ชื่อลำน้ำ แม่สะกิน เป็นสาขาของแม่น้ำ แม่ห่าง/แม่น้ำกก ประเภทลำน้ำ แม่น้ำสาขา
หมู่บ้าน หมู่ที่ 4 ใหม่เจริญ ตำบล เมืองชุม อำเภอ เวียงชัย จังหวัด เชียงราย

วันที่สำรวจ: 12 ธันวาคม 2562

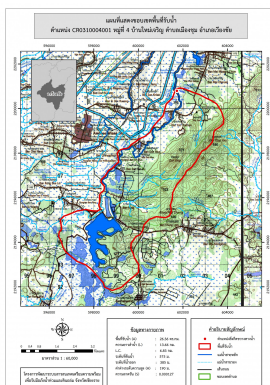
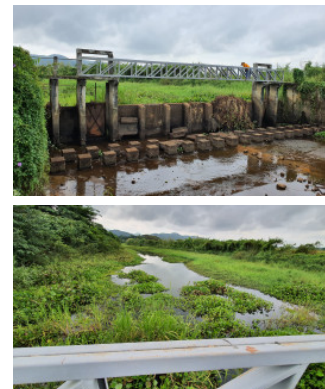
รูปภาพประกอบ

- > โดยธรรมชาติ วัชพืช (ผักตบชวา) อื่นๆ (เศษกิ่งไม้)
- > โดยมนุษย์ จาก -

ระดับการกีดขวาง น้อย คิดเป็น 1-30%

สภาพปัญหาการกีดขวางทางน้ำ	แนวทางและวิธีการแก้ไขปัญหาเบื้องต้น
ฝายน้ำล้นกีดขวางทางน้ำทำให้เศษกิ่งไม้ วัชพืช และสิ่งปฏิกูล มาติดในช่วงน้ำหลากทำให้เกิดน้ำท่วมด้านเหนือน้ำ	ข้อมูลพื้นที่รับน้ำของตำแหน่งที่เกิดปัญหา A = 26.36 ตารางกิโลเมตร L0 = 13.66 กิโลเมตร H = 190 เมตร C = 0.25 tc = 2.58 ชั่วโมง l = 40 มิลลิเมตร อัตราการไหลสูงสุด = 43.97 m ³ /s Return period = 20 ปี
	ขุดลอกเอาตะกอนทราย และเศษกิ่งไม้ ออกก่อนฤดูน้ำหลาก และวางแผนการขุดลอกตามระยะความเหมาะสมของพื้นที่
