ข้อมูลสภาพปัญหาและแนวทางการแก้ไขปัญหาเบื้องต้น  
ของตำแหน่งการกีดขวางทางน้ำ จังหวัดเชียงราย

รหัสตำแหน่งกีดขวางที่: CR0208010001

วันที่สำรวจ: 12 ธันวาคม 2562

ชื่อลำน้ำ แม่สะกิน เป็นสาขาของแม่น้ำ แม่ห่าง / แม่น้ำกก ประเภทลำน้ำ แม่น้ำสาขา  
หมู่บ้าน หมู่ที่ 10 บ้านดอนมูล ตำบล เมืองชุม อำเภอ เวียงชัย จังหวัด เชียงราย

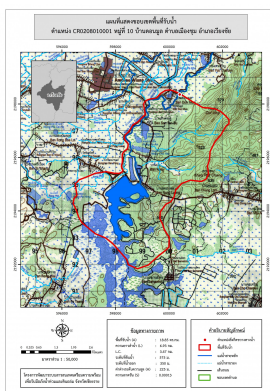
รูปภาพประกอบ

- > โดยธรรมชาติ วัชพืช (ผักตบชวา ) อื่นๆ (เศษกิ่งไม้ )
- > โดยมนุษย์ จาก ระบบสาธารณสุขโรค: สะพานมีหน้าตัดแคบเกินไป หรือมีตอม่อมากเกินไปในช่วงฤดูน้ำหลากระบายไม่ทัน

สภาพปัญหาการกีดขวางทางน้ำ	แนวทางและวิธีการแก้ไขปัญหาเบื้องต้น
สะพานมีหน้าตัดแคบ และมีตอม่อทำให้เศษกิ่งไม้ วัชพืช และสิ่งปฏิกูล มาติดตอม่อในช่วงน้ำหลากทำให้เกิดน้ำท่วมด้านเหนือน้ำ	ข้อมูลพื้นที่รับน้ำของตำแหน่งที่เกิดปัญหา A = 18.85 ตารางกิโลเมตร L0 = 6.93 กิโลเมตร H = 225 เมตร C = 0.25 tc = 1.1 ชั่วโมง l = 60 มิลลิเมตร อัตราการไหลสูงสุด = 47.16 m <sup>3</sup> /s Return period = 20 ปี ขุดลอกเอาตะกอนทราย และเศษกิ่งไม้ ออกก่อนฤดูน้ำหลาก และวางแผนการขุดลอกตามระยะความเหมาะสมของพื้นที่
