ข้อมูลสภาพปัญหาและแนวทางการแก้ไขปัญหาเบื้องต้น  
ของตำแหน่งการกีดขวางทางน้ำ จังหวัดเชียงราย

รหัสตำแหน่งกีดขวางที่: CR1304006001

ชื่อลำน้ำ ลำห้วย เป็นสาขาของแม่น้ำ น้างาว/แม่น้ำโขง ประเภทลำน้ำ ลำห้วย  
หมู่บ้าน หมู่ที่ 6 วังผา ตำบล ท่าข้าม อำเภอ เวียงแก่น จังหวัด เชียงราย

วันที่สำรวจ: 23 ธันวาคม 2562

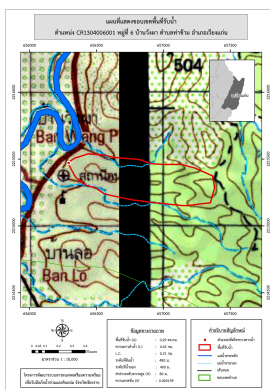
รูปภาพประกอบ

สิ่งปลูกสร้างเป็นของส่วนบุคคล หรือส่วนบุคคล : เป็นส่วนอาคาร หลัง รั้ว หลัง อื่นๆ เสาขุมประตูเข้าหมู่บ้าน

ระดับการกีดขวาง มาก คิดเป็น มากกว่า 70%

สภาพปัญหาการกีดขวางทางน้ำ	แนวทางและวิธีการแก้ไขปัญหาเบื้องต้น
เป็นรางระบายน้ำจากหมู่บ้านบนที่เนินไหลลงมาบรรจบกับทางระบายน้ำริม ถนน บริเวณรางมีการก่อสร้างขุมประตูหมู่บ้านที่บรรจบระบายน้ำทำให้ช่วงนี้ หลากน้ำล้นรางระบายไหลตามถนนลงมาที่ทางระบายริมถนน อีกทั้งทาง ระบายริมถนนยังมีการรูกล้าจากชาวบ้าน	ข้อมูลพื้นที่รับน้ำของตำแหน่งที่เกิดปัญหา A = 0.29 ตารางกิโลเมตร L0 = 0.42 กิโลเมตร H = 80 เมตร C = 0.25 tc = 0.06 ชั่วโมง l = 100 มิลลิเมตร อัตราการไหลสูงสุด = 0.81 m <sup>3</sup> /s Return period = 10 ปี ขุดลอกรางระบายน้ำดังกล่าว เปลี่ยนเป็นรางระบายน้ำ คลส. รูปตัวยูให้ สามารถรองรับปริมาณน้ำหลากสูงสุดได้มีขนาด กว้าง 1.00 เมตร ลึก 1.00 เมตร และเจรจาให้หรือถอนหรือก่อสร้างขุมประตูใหม่ไม่ให้ขวางทางน้ำ
