ข้อมูลสภาพปัญหาและแนวทางการแก้ไขปัญหาเบื้องต้น  
ของตำแหน่งการกีดขวางทางน้ำ จังหวัดเชียงราย

รหัสตำแหน่งกีดขวางที่: CR1703003001

ชื่อลำน้ำ แม่เหือ เป็นสาขาของแม่น้ำ แม่น้ำกก/แม่น้ำโขง ประเภทลำน้ำ แม่น้ำสาขา  
หมู่บ้าน หมู่ที่ 3 ป่าขาง ตำบล ป่าขาง อำเภอ เวียงเชียงรุ้ง จังหวัด เชียงราย

วันที่สำรวจ: 17 มกราคม 2563

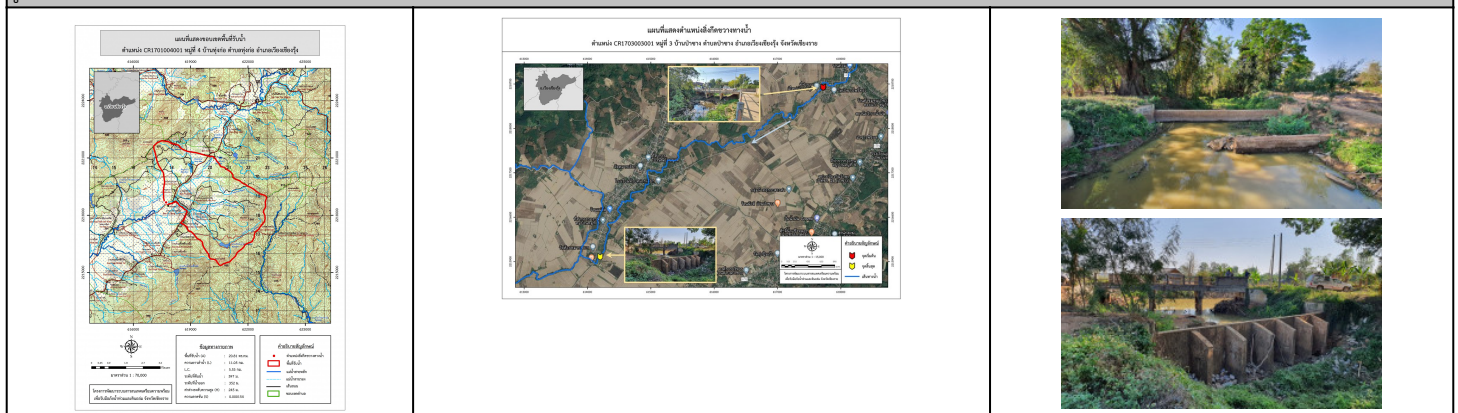
รูปภาพประกอบ

- > โดยธรรมชาติ การทับถมของตะกอน (ลำน้ำตื้นเขิน) วัชพืช (ผักตบชวา) อื่นๆ (เศษกิ่งไม้)
- > โดยมนุษย์ จาก ระบบสาธารณสุข: สะพานมีหน้าตัดแคบเกินไป หรือมีตอม่อมากเกินไปในช่วงฤดูน้ำหลากระบายไม่ทัน  
อื่นๆ (ฝายน้ำล้น คสล. กว้าง 12 เมตร)

สภาพปัญหาการกีดขวางทางน้ำ	แนวทางและวิธีการแก้ไขปัญหาเบื้องต้น
เป็นช่วงลำน้ำที่ไหลผ่านชุมชน มีสะพานที่มีหน้าตัดแคบเกินไป และมีตอม่อถี่ ทำให้เศษกิ่งไม้ วัชพืช และสิ่งปฏิกูล มาติด มีตะกอนลำน้ำมากทำให้ลำน้ำตื้น เขิน มีฝายน้ำล้นกีดขวางทางน้ำเป็นช่วงๆ บางตัวชำรุดเสียหาย ช่วงน้ำหลาก ทำให้เกิดน้ำท่วมด้านเหนือน้ำ	ข้อมูลพื้นที่รับน้ำของตำแหน่งที่เกิดปัญหา A = 20.81 ตารางกิโลเมตร L0 = 11.05 กิโลเมตร H = 245 เมตร C = 0.2 tc = 1.83 ชั่วโมง l = 38 มิลลิเมตร อัตราการไหลสูงสุด = 32.98 m <sup>3</sup> /s Return period = 10 ปี
	ขุดลอกเอาตะกอนทราย เศษกิ่งไม้ก่อนฤดูน้ำหลาก และวางมาตรการการขุดลอกตามระยะเวลาที่เหมาะสม
