ข้อมูลสภาพปัญหาและแนวทางการแก้ไขปัญหาเบื้องต้น
ของตำแหน่งการกีดขวางทางน้ำ จังหวัดเชียงราย

รหัสตำแหน่งกีดขวางที่: CR0103003004

ชื่อลำน้ำ ห้วยทราย เป็นสาขาของแม่น้ำ น้างาม/แม่น้ำกก ประเภทลำน้ำ ลำห้วย
หมู่บ้าน หมู่ที่ 3 บ้านดู่ ตำบล บ้านดู่ อำเภอ เมืองเชียงราย จังหวัด เชียงราย

วันที่สำรวจ: 11 กุมภาพันธ์ 2563

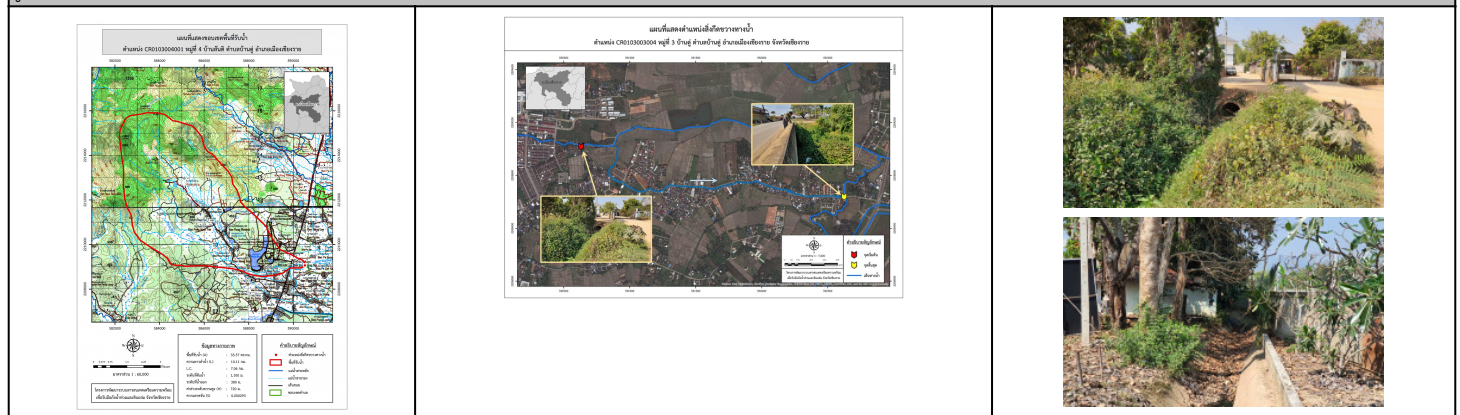
รูปภาพประกอบ

- > โดยธรรมชาติ การทับถมของตะกอน (ลำน้ำตื้นเขิน) วัชพืช (หญ้า)
- > โดยมนุษย์ จาก ระบบสาธารณสุข: ท่อลอดถนนที่ตัดลำน้ำมีขนาดเล็กเกินไประบายน้ำหลากไม่ทัน

สภาพปัญหาการกีดขวางทางน้ำ	แนวทางและวิธีการแก้ไขปัญหาเบื้องต้น
<p>เป็นลำเหมืองแยกจากห้วยทราย</p> <p>มีสภาพรั่วซึมวัชพืชขึ้นปกคลุมหนาแน่นช่วงกลางเป็นรางระบายน้ำรูปสี่เหลี่ยมคางหมู กว้าง 0.80 เมตร ลึก 0.80 เมตร ความลาดชันด้านข้าง 1:1.5</p> <p>ช่วงปลายจะเป็นลำน้ำธรรมชาติก่อนไหลลงลำน้ำงาม กว้าง 1.00 เมตร ลึก 1.00 เมตร ความลาดชันด้านข้าง 1:1</p>	<p>ข้อมูลพื้นที่รับน้ำของตำแหน่งที่เกิดปัญหา</p> <p>$A = 33.57$ ตารางกิโลเมตร อัตราการไหลสูงสุด = $56.45 \text{ m}^3/\text{s}$</p> <p>Return period = 25 ปี</p> <p>ก่อสร้างประตูควบคุมน้ำบริเวณปากทางเข้าลำเหมืองเพื่อไม่ให้น้ำไหลเข้าในช่วงน้ำหลาก ขุดลอกลำน้ำ นำสิ่งปฏิกูล และวัชพืช ออก</p> <p>วางมาตรการขุดลอกตามระยะเวลาที่เหมาะสมของพื้นที่</p>
