ข้อมูลสภาพปัญหาและแนวทางการแก้ไขปัญหาเบื้องต้น  
ของตำแหน่งการกีดขวางทางน้ำ จังหวัดเชียงราย

รหัสตำแหน่งกีดขวางที่: CR0104001001

ชื่อลำน้ำ ห้วยแม่ปูคา  
หมู่บ้าน หมู่ที่ 1 บ้านป่าห้า

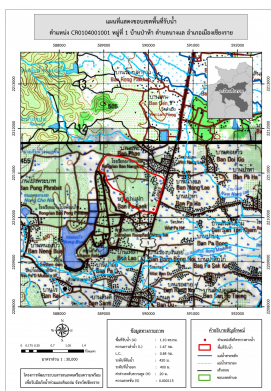
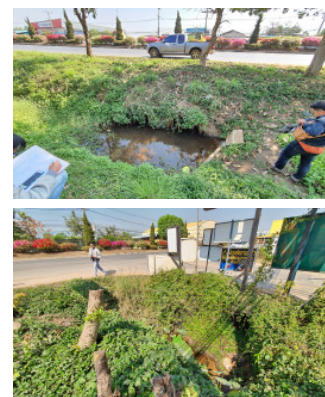
รูปภาพประกอบ

ความยาวของช่วงลำน้ำที่เกิดปัญหา เป็นจุดระยะ น้อยกว่า 10 เมตร  
ลักษณะความเสียหาย น้ำท่วม ระดับ ปานกลาง

> โดยมนุษย์ จาก ระบบสาธารณสุขโคก: ท่อลอดถนนที่ตัดลำน้ำมีขนาดเล็กเกินไประบายน้ำหลากไม่ทัน

ระดับการกีดขวาง ปานกลาง คิดเป็น 30-70%

สภาพปัญหาการกีดขวางทางน้ำ	แนวทางและวิธีการแก้ไขปัญหาเบื้องต้น
เป็นลำห้วยมีท่อลอดกลมเส้นผ่านศูนย์กลาง 1.00 เมตร จำนวน 2 ช่อง ลอดใต้ถนนพหลโยธินมีขนาดเล็ก และอุ้มน้ำไม่สามารถระบายน้ำหลากได้ทันทำให้เกิดน้ำท่วม	ข้อมูลพื้นที่รับน้ำของตำแหน่งที่เกิดปัญหา A = 1.1 ตารางกิโลเมตร L0 = 1.67 กิโลเมตร H = 20 เมตร C = 0.4 tc = 0.54 ชั่วโมง l = 90 มิลลิเมตร อัตราการไหลสูงสุด = 4.13 m <sup>3</sup> /s Return period = 10 ปี
	เปลี่ยนชนิดท่อจากท่อกลมเป็นท่อลอดเหลี่ยมให้สามารถรองรับปริมาณน้ำหลากสูงสุดได้มีขนาด กว้าง 1.20 เมตร สูง 1.20 เมตร จำนวน 2 ช่อง
