ข้อมูลสภาพปัญหาและแนวทางการแก้ไขปัญหาเบื้องต้น  
ของตำแหน่งการกีดขวางทางน้ำ จังหวัดเชียงราย

รหัสตำแหน่งกีดขวางที่: CR0105018001

ชื่อลำน้ำ เหมืองแม่ข้าวต้ม เป็นสาขาของแม่น้ำ แม่ข้าวต้ม/แม่น้ำกก/แม่น้ำโขง ประเภทลำน้ำ ลำห้วย  
หมู่บ้าน หมู่ที่ 18 บ้านดอยเทวา ตำบล แม่ข้าวต้ม อำเภอ เมืองเชียงราย จังหวัด เชียงราย

วันที่สำรวจ: 23 กรกฎาคม 2563

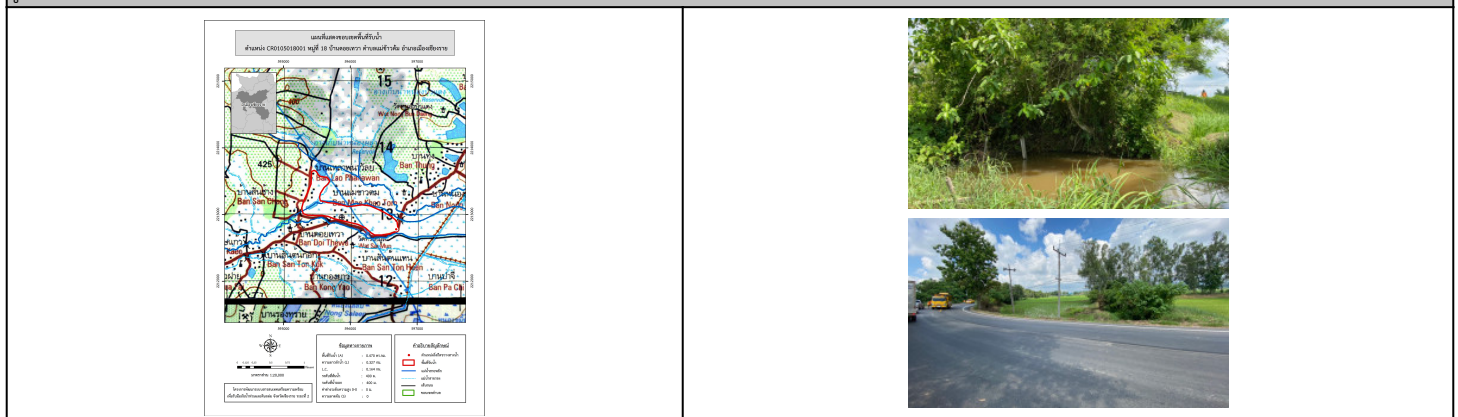
รูปภาพประกอบ

- > โดยธรรมชาติ การทับถมของตะกอน (ลำน้ำตื้นเขิน) วัชพืช (หญ้า )
- > โดยมนุษย์ จาก สิ่งปฏิกูล

ระดับการกีดขวาง ปานกลาง คิดเป็น 30-70%

สภาพปัญหาการกีดขวางทางน้ำ	แนวทางและวิธีการแก้ไขปัญหาเบื้องต้น
<p>เป็นลำเหมืองแยกจากน้ำแม่ข้าวต้ม มีทอตลอดกลมนเส้นผ่านศูนย์กลาง 0.60 เมตร ลอดใต้ถนน</p> <p>เมื่อเกิดน้ำหลากไม่สามารถระบายน้ำได้ทันเกิดน้ำท่วมพื้นที่การเกษตร ทาง อบต.แม่ข้าวต้มได้แจ้งไปยังกรมทางหลวงให้แก้ไขแล้วกรมทางหลวงได้เข้ามาแก้ไขให้ เป็นทอตลอดเหลี่ยมขนาดกว้าง 2.00 เมตร สูง 2.00 เมตร จำนวน 1 ช่อง แต่ได้แก้ไขผิดตำแหน่งโดยได้ก่อสร้างทอตลอดเหลี่ยมในลำเหมืองอีกเส้นซึ่งปกติไม่มีป ัญหาน้ำท่วม</p>	<p>ข้อมูลพื้นที่รับน้ำของตำแหน่งที่เกิดปัญหา</p> <p><math>A = 0.47</math> ตารางกิโลเมตร <math>L_0 = 0.33</math> กิโลเมตร <math>H = -</math> เมตร <math>C = 0.15</math> <math>t_c = 38.25</math> ชั่วโมง <math>I = 70</math> มิลลิเมตร อัตราการไหลสูงสุด = <math>1.37 \text{ m}^3/\text{s}</math> Return period = 10 ปี</p> <p>เปลี่ยนเป็นทอตลอดเหลี่ยมขนาดกว้าง 1.00 เมตร สูง 1.00 เมตร จำนวน 1 ช่อง เท่ากับขนาดของทอตลอดอีกเส้นที่กรมทางหลวงได้แก้ไข และขุดลอกลำน้ำ โดยวางมาตรการขุดลอกตามระยะเวลาที่เหมาะสมของพื้นที่ ความลาดชันท้องน้ำ 0.002</p>
