ข้อมูลสภาพปัญหาและแนวทางการแก้ไขปัญหาเบื้องต้น  
ของตำแหน่งการกีดขวางทางน้ำ จังหวัดเชียงราย

รหัสตำแหน่งกีดขวางที่: CR0115005001

ชื่อลำน้ำ หนองแก้ว

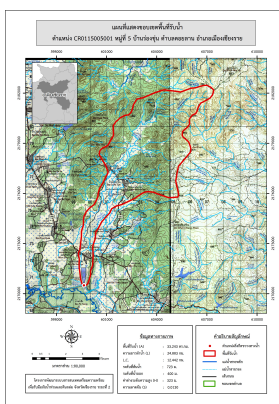
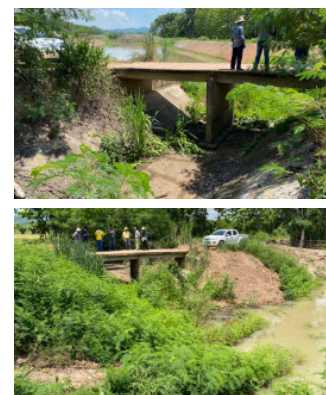
รูปภาพประกอบ

ลักษณะความเสียหาย น้ำท่วม ระดับ น้อย

> โดยธรรมชาติ การทับถมของตะกอน (ลำน้ำตื้นเขิน) วัชพืช (หญ้า )

> โดยมนุษย์ จาก อื่นๆ (เมื่อน้ำหลากน้ำจากน้ำพุจากท่อนหินขึ้นบริเวณดังกล่าว ร่วมกับน้ำจากหนองดังกล่าวทำให้น้ำเอ่อล้นตลิ่ง)

สภาพปัญหาการกีดขวางทางน้ำ	แนวทางและวิธีการแก้ไขปัญหาเบื้องต้น
<p>เป็นหนองน้ำประจำหมู่บ้าน</p> <p>เมื่อเกินน้ำหลากในลำน้ำพุ น้ำจะเอ่อสูงขึ้นยกตัวสูงเข้ามายังหนองน้ำนี้ ทำให้ปริมาณน้ำในหนองมีปริมาณมากไม่สามารถรองรับน้ำจากชุมชน และพื้นที่เกษตรโดยรอบได้</p>	<p>ข้อมูลพื้นที่รับน้ำของตำแหน่งที่เกิดปัญหา</p> <p><math>A = 33.24</math> ตารางกิโลเมตร อัตราการไหลสูงสุด = <math>47.58 \text{ m}^3/\text{s}</math></p> <p>Return period = 25 ปี</p> <p>ก่อสร้างประตูควบคุมน้ำ</p> <p>และคันกันน้ำบริเวณปากหนองน้ำดังกล่าวเพื่อควบคุมไม่ให้น้ำจากลำน้ำพุไหลเข้ามาในหนองน้ำเมื่อมีปริมาณน้ำมาก</p>
