ข้อมูลสภาพปัญหาและแนวทางการแก้ไขปัญหาเบื้องต้น  
ของตำแหน่งการกีดขวางทางน้ำ จังหวัดเชียงราย

รหัสตำแหน่งกีดขวางที่: CR0115009003

ชื่อลำน้ำ ห้วยโล๊ะป่าตอง เป็นสาขาของแม่น้ำ ห้วยเอี้ยง/น้ำพุ/แม่น้ำอิง/แม่น้ำโขง  
หมู่บ้าน หมู่ที่ 9 บ้านใหม่บ้านเย็น ตำบล ดอยลาน อำเภอ เมืองเชียงราย

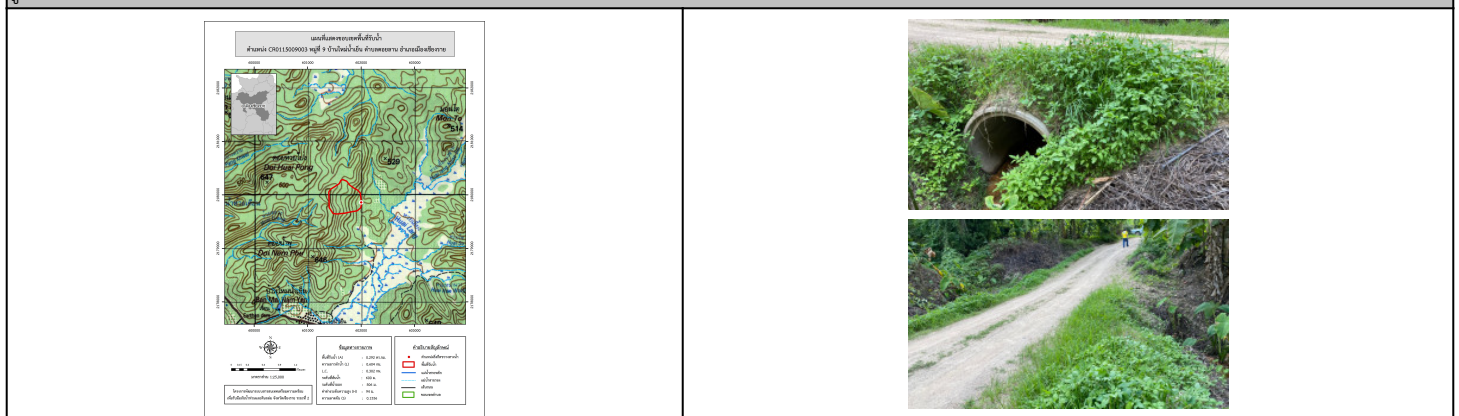
รูปภาพประกอบ

- สาเหตุของการกีดขวางลำน้ำ
- > โดยธรรมชาติ การทับถมของตะกอน (ลำน้ำตื้นเขิน) วัชพืช (หญ้า/กิ่งไม้)
  - > โดยมนุษย์ จาก ระบบสาธารณสุขโรค: ท่อลอดถนนที่ตัดลำน้ำมีขนาดเล็กเกินไประบายน้ำหลากไม่ทัน

สภาพปัญหาการกีดขวางทางน้ำ	แนวทางและวิธีการแก้ไขปัญหาเบื้องต้น
มีท่อลอดกลมเส้นผ่านศูนย์กลาง 1.00 เมตร ลอดใต้ถนน จำนวน 1 ช่อง เมื่อเกิดน้ำหลากไม่สามารถระบายน้ำได้ทันเกิดน้ำท่วมพื้นที่เกษตร	ข้อมูลพื้นที่รับน้ำของตำแหน่งที่เกิดปัญหา A = 0.29 ตารางกิโลเมตร L0 = 0.6 กิโลเมตร H = 94 เมตร C = 0.1 tc = 0.09 ชั่วโมง l = 120 มิลลิเมตร อัตราการไหลสูงสุด = 0.98 m <sup>3</sup> /s Return period = 10 ปี
	เปลี่ยนเป็นท่อลอดเหลี่ยมขนาดกว้าง 1.20 เมตร สูง 1.20 เมตร จำนวน 1 ช่อง โดยวางมาตรการขุดลอกตามระยะเวลาที่เหมาะสมของพื้นที่ ความลาดชันท้องน้ำ 0.01
