ข้อมูลสภาพปัญหาและแนวทางการแก้ไขปัญหาเบื้องต้น  
ของตำแหน่งการกีดขวางทางน้ำ จังหวัดเชียงราย

รหัสตำแหน่งกีดขวางที่: CR1601001001

ชื่อลำน้ำ เหมืองแม่ลาวซอย 2  
หมู่บ้าน หมู่ที่ 1 ป่าตึง

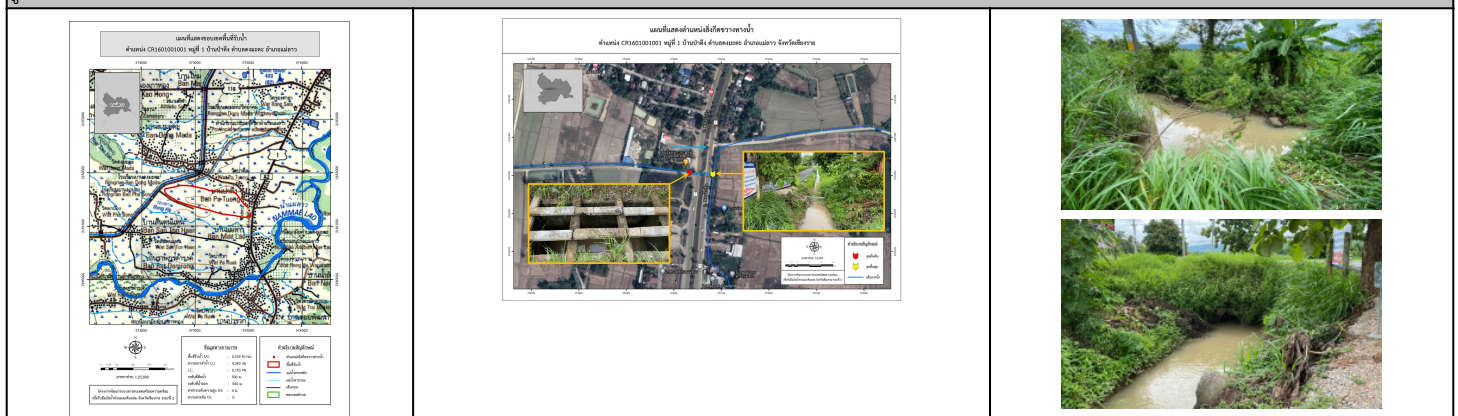
รูปภาพประกอบ

สภาพปัญหาการกีดขวางทางน้ำ	แนวทางและวิธีการแก้ไขปัญหาเบื้องต้น
เป็นท่อลอดเหมืองแม่ลาวซอยสองซึ่งแยกจากคลองชลประทานแม่ลาว ในฤดูฝนจะเป็นทางระบายน้ำฝนออกจากพื้นที่เกษตร (เหมืองเสียน้ำ) เมื่อเกิดฝนตกหนักจะมีปริมาณน้ำมาก เมื่อไหลมายังท่อลอดบริเวณดังกล่าวไม่สามารถระบายน้ำได้ทันเกิดน้ำท่วมพื้นที่การ เกษตรเป็นบริเวณกว้าง	ข้อมูลพื้นที่รับน้ำของตำแหน่งที่เกิดปัญหา $A = 0.53$ ตารางกิโลเมตร $L_0 = 0.36$ กิโลเมตร $H = -$ เมตร $C = 0.1$ $t_c = 19.74$ ชั่วโมง $I = 100$ มิลลิเมตร อัตราการไหลสูงสุด = $1.48 \text{ m}^3/\text{s}$ Return period = 5 ปี เปลี่ยนเป็นท่อลอดเหลี่ยมขนาดกว้าง 1.00 เมตร สูง 1.00 เมตร จำนวน 2 ช่อง โดยวางมาตรการขุดลอกตามระยะเวลาที่เหมาะสมของพื้นที่ ความลาดชันท้องน้ำ 0.002
