ข้อมูลสภาพปัญหาและแนวทางการแก้ไขปัญหาเบื้องต้น
ของตำแหน่งการกีดขวางทางน้ำ จังหวัดเชียงราย

รหัสตำแหน่งกีดขวางที่: CR1601001002

ชื่อลำน้ำ เหมืองแม่ลาว
หมู่บ้าน หมู่ที่ 1 ป่าตึง

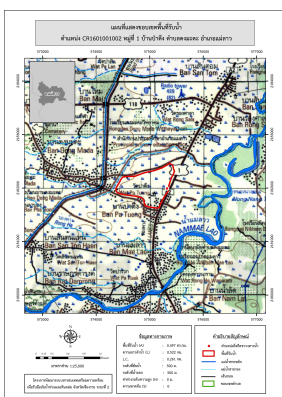
รูปภาพประกอบ

- > โดยธรรมชาติ การทับถมของตะกอน (ลำน้ำตื้นเขิน) วัชพืช (หญ้า/กิ่งไม้)
- > โดยมนุษย์ จาก ระบบสาธารณสุข: ท่อลอดถนนที่ตัดลำน้ำมีขนาดเล็กเกินไประบายน้ำหลากไม่ทัน

ระดับการกีดขวาง ปานกลาง คิดเป็น 30-70%

สภาพปัญหาการกีดขวางทางน้ำ	แนวทางและวิธีการแก้ไขปัญหาเบื้องต้น
เป็นท่อลอดเหมืองแม่ลาวขอยสองซึ่งแยกจากคลองชลประทานแม่ลาว ในฤดูฝนจะเป็นทางระบายน้ำฝนออกจากพื้นที่เกษตร (เหมืองเสียน้ำ) เมื่อเกิดฝนตกหนักจะมีปริมาณน้ำมาก เมื่อไหลมายังท่อลอดบริเวณดังกล่าวไม่สามารถระบายน้ำได้ทันเกิดน้ำท่วมพื้นที่การเกษตรเป็นบริเวณกว้าง	ข้อมูลพื้นที่รับน้ำของตำแหน่งที่เกิดปัญหา A = 0.5 ตารางกิโลเมตร L0 = 0.52 กิโลเมตร H = - เมตร C = 0.1 tc = 23.61 ชั่วโมง I = 100 มิลลิเมตร อัตราการไหลสูงสุด = 1.38 m ³ /s Return period = 5 ปี เปลี่ยนเป็นท่อลอดเหลี่ยมขนาดกว้าง 1.00 เมตร สูง 1.00 เมตร จำนวน 2 ช่อง โดยวางมาตรการขุดลอกตามระยะเวลาที่เหมาะสมของพื้นที่ ความลาดชันท้องน้ำ 0.002
