ข้อมูลสภาพปัญหาและแนวทางการแก้ไขปัญหาเบื้องต้น  
ของตำแหน่งการกีดขวางทางน้ำ จังหวัดเชียงราย

รหัสตำแหน่งกีดขวางที่: CR1005025001

ชื่อลำน้ำ ห้วยน้ำขุ่น  
หมู่บ้าน หมู่ที่ 25 พนาเสรี

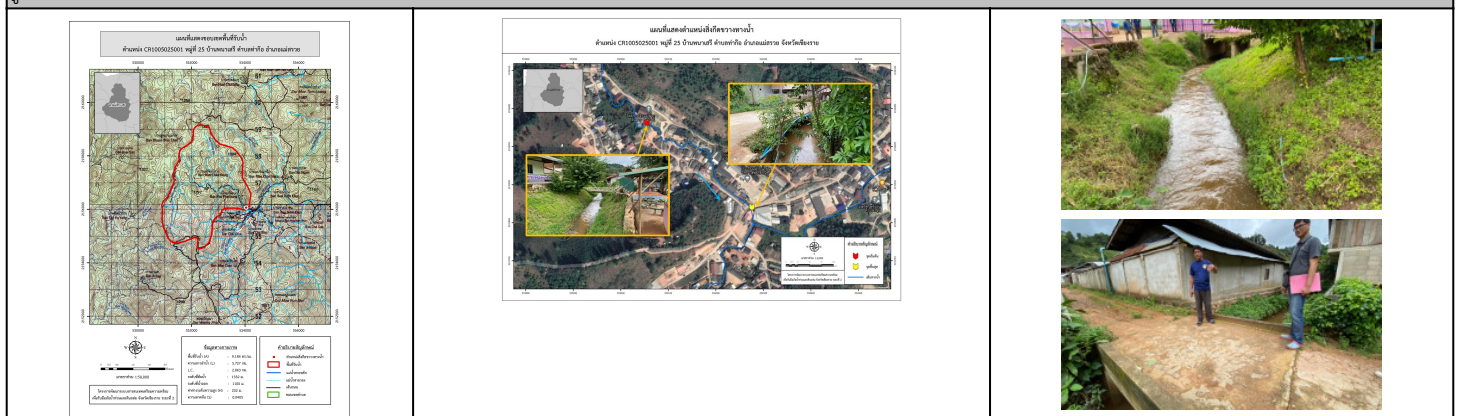
รูปภาพประกอบ

- > โดยธรรมชาติ การทับถมของตะกอน (ลำน้ำตื้นเขิน) วัชพืช (หญ้า/กิ่งไม้)
- > โดยมนุษย์ จาก สิ่งปลูกสร้างเป็นของส่วนบุคคล หรือส่วนอาคาร : เป็นส่วนอาคาร 3 หลัง ร้ว 3 หลัง อื่นๆ

ระบบสาธารณูปโภค: ท่อลอดถนนที่ตัดลำน้ำมีขนาดเล็กเกินไประบายน้ำหลากไม่ทัน ถนนขนานลำน้ำสร้างกินพื้นที่ลำน้ำ

สภาพปัญหาการกีดขวางทางน้ำ	แนวทางและวิธีการแก้ไขปัญหาเบื้องต้น
เป็นลำห้วยไหลผ่านชุมชนช่วงที่เกิดปัญหามีการกีดขวางลำน้ำตลอดช่วง โดยมีบ้านเรือนประชาชน 3 หลัง และมีโรงเรียน 1 แห่ง ทำให้เมื่อเกิดน้ำหลากเกิดน้ำท่วมบริเวณดังกล่าว	ข้อมูลพื้นที่รับน้ำของตำแหน่งที่เกิดปัญหา A = 9.18 ตารางกิโลเมตร L0 = 5.73 กิโลเมตร H = 232 เมตร C = 0.1 tc = 0.88 ชั่วโมง l = 60 มิลลิเมตร อัตราการไหลสูงสุด = 15.32 m <sup>3</sup> /s Return period = 10 ปี
	ขุดลอก และก่อสร้างฝายตาดคอนกรีตตลอดช่วงดังกล่าวโดยมีขนาดหน้าตัด ความกว้างท้องน้ำ 3.00 เมตร ลึก 1.50 เมตร ความลาดชันด้านข้าง 1:1.5
