ข้อมูลสภาพปัญหาและแนวทางการแก้ไขปัญหาเบื้องต้น
ของตำแหน่งการกีดขวางทางน้ำ จังหวัดเชียงราย

รหัสตำแหน่งกีดขวางที่: CR1003001003

ชื่อลำน้ำ ห้วยแม่พริก
หมู่บ้าน หมู่ที่ 1 แม่พริก

วันที่สำรวจ: 26 สิงหาคม 2563

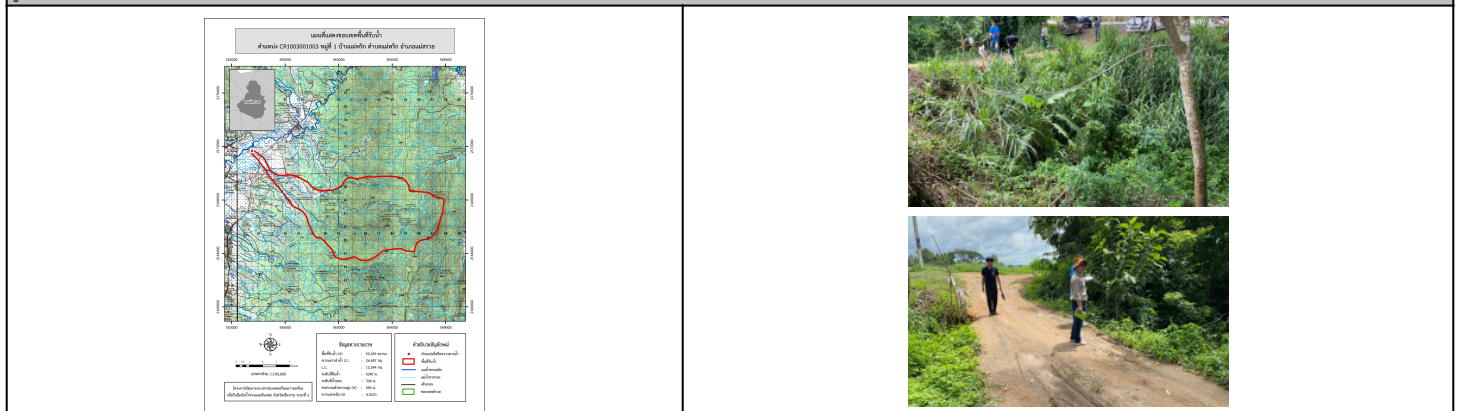
รูปภาพประกอบ

- > โดยธรรมชาติ ดิ่งพังการกัดเซาะ การทับถมของตะกอน (ลำน้ำตื้นเขิน) วัชพืช (หญ้า)
- > โดยมนุษย์ จาก ระบบสาธารณสุขโคค: ท่อลอดถนนที่ตัดลำน้ำมีขนาดเล็กเกินไประบายน้ำหลากไม่ทัน

สภาพปัญหาการกีดขวางทางน้ำ	แนวทางและวิธีการแก้ไขปัญหาเบื้องต้น
<p>เป็นลำห้วยที่รับน้ำจากภูเขา และชุมชนบริเวณนั้น</p> <p>มีท่อลอดกลมขนาดเส้นผ่านศูนย์กลาง 1.00 เมตร จำนวน 2 ช่อง</p> <p>เป็นทางเข้าบ้านเรือนประชาชนเมื่อเกิดน้ำหลากไม่สามารถระบายได้ทันเกิดน้ำท่วมชุมชนด้านเหนือน้ำบริเวณดังกล่าว</p>	<p>ข้อมูลพื้นที่รับน้ำของตำแหน่งที่เกิดปัญหา</p> <p>A = 53.25 ตารางกิโลเมตร อัตราการไหลสูงสุด = 60.91 m³/s</p> <p>Return period = 25 ปี</p> <p>เนื่องจากลำน้ำก่อนถึงจุดที่มีปัญหาแยกออกเป็น 5</p> <p>เส้นทางดังนั้นจึงคิดอัตราการไหลที่ 1 ใน 5 ของอัตราการไหลสูงสุด</p> <p>พิจารณาเปลี่ยนเป็นท่อลอดเหลี่ยมขนาดกว้าง 2.00 เมตร สูง 1.80 เมตร จำนวน 2 ช่อง ตลอดช่วงลำน้ำดังกล่าว ขุดลอกลำน้ำ</p> <p>และวางมาตรการขุดลอกตามระยะเวลาที่เหมาะสมของพื้นที่ ความลาดชันท้องน้ำ 0.01</p>
