ข้อมูลสภาพปัญหาและแนวทางการแก้ไขปัญหาเบื้องต้น  
ของตำแหน่งการกีดขวางทางน้ำ จังหวัดเชียงราย

รหัสตำแหน่งกีดขวางที่: CR0710002004

ชื่อลำน้ำ ร่องต้อ เป็นสาขาของแม่น้ำ แม่น้ำอิง/แม่น้ำโขง  
หมู่บ้าน หมู่ที่ 2 สันกอง ตำบล โรงช้าง อำเภอ ป่าแดด จังหวัด เชียงราย

วันที่สำรวจ: 15 พฤษภาคม 2563

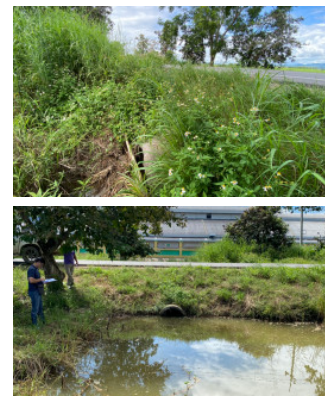
รูปภาพประกอบ

ความยาวของช่วงลำน้ำที่เกิดปัญหา เป็นจุดระยะ น้อยกว่า 10 เมตร การตาดมของลำน้ำ ไม่ตาดม วัสดุที่ใช้ตาดมของลำน้ำ -  
ลักษณะความเสียหาย น้ำท่วม ระดับ ปานกลาง ความถี่ที่เกิดความเสียหาย 2-4 ปีครั้ง ระดับความเสี่ยง ปานกลาง

- > โดยธรรมชาติ การทับถมของตะกอน (ลำน้ำตื้นเขิน) วัชพืช (หญ้า )
- > โดยมนุษย์ จาก ระบบสาธารณสุข: ถนนขวางทางน้ำ ท่อลอดถนนที่ตัดลำน้ำมีขนาดเล็กเกินไประบายน้ำหลากไม่ทัน

| สภาพปัญหาการกีดขวางทางน้ำ | แนวทางและวิธีการแก้ไขปัญหาเบื้องต้น |
|---|---|
| เป็นลำน้ำรับน้ำจากภูเขา<br>และพื้นที่เกษตรช่วงที่เกิดปัญหามีการวางท่อลอดกลมขนาดเส้นผ่านศูนย์กลาง<br>0.80 เมตร จำนวน 1 ช่อง<br>เมื่อน้ำหลากทำให้ระบายน้ำไม่ทันเอ่อล้นตลิ่งบริเวณดังกล่าว | ข้อมูลพื้นที่รับน้ำของตำแหน่งที่เกิดปัญหา<br>$A = 1.32$ ตารางกิโลเมตร $L = 1.29$ กิโลเมตร $H = 200$ เมตร $C = 0.1$<br>$t_c = 0.17$ ชั่วโมง $I = 130$ มิลลิเมตร อัตราการไหลสูงสุด $= 4.77 \text{ m}^3/\text{s}$<br>Return period = 5 ปี<br>ขุดลอกลำน้ำตลอดช่วงดังกล่าว เปลี่ยนเป็นท่อลอดเหลี่ยมขนาดกว้าง 1.50 เมตร<br>สูง 1.20 เมตร จำนวน 2 ช่อง<br>และวางมาตรการขุดลอกตามระยะเวลาที่เหมาะสมของพื้นที่ ความลาดชันท้องน้ำ<br>0.01 |
