ข้อมูลสภาพปัญหาและแนวทางการแก้ไขปัญหาเบื้องต้น
ของตำแหน่งการกีดขวางทางน้ำ จังหวัดเชียงราย

รหัสตำแหน่งกีดขวางที่: CR0605008001

ชื่อลำน้ำ เหมืองไค้
หมู่บ้าน หมู่ที่ 8 ศรีบังวัน

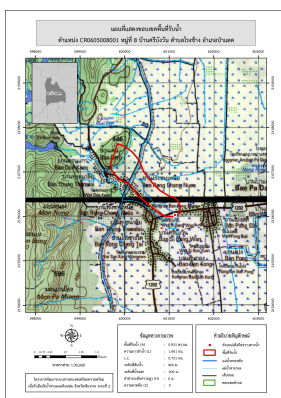
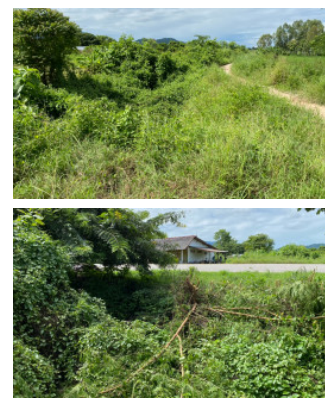
รูปภาพประกอบ

- > โดยธรรมชาติ การทับถมของตะกอน (ลำน้ำตื้นเขิน) วัชพืช (หญ้า)
- > โดยมนุษย์ จาก ระบบสาธารณสุข: ถนนขวางทางน้ำ ท่อลอดถนนที่ตัดลำน้ำมีขนาดเล็กเกินไประบายน้ำหลากไม่ทัน

สภาพปัญหาการกีดขวางทางน้ำ	แนวทางและวิธีการแก้ไขปัญหาเบื้องต้น
เป็นลำน้ำรับน้ำจากภูเขา และพื้นที่เกษตรช่วงที่เกิดปัญหามีการวางท่อลอดกลมขนาดเส้นผ่านศูนย์กลาง 1.00 เมตร จำนวน 3 ช่อง เมื่อน้ำหลากทำให้ระบายน้ำไม่ทันเอ่อล้นตลิ่งบริเวณดังกล่าว	ข้อมูลพื้นที่รับน้ำของตำแหน่งที่เกิดปัญหา $A = 0.93$ ตารางกิโลเมตร $L_0 = 1.46$ กิโลเมตร $H = -$ เมตร $C = 0.1$ $tc = 39.5$ ชั่วโมง $I = 85$ มิลลิเมตร อัตราการไหลสูงสุด = $2.2 \text{ m}^3/\text{s}$ Return period = 10 ปี
	ขุดลอกลำน้ำตลอดช่วงดังกล่าว เปลี่ยนเป็นท่อลอดเหลี่ยมขนาดกว้าง 2.00 เมตร สูง 2.00 เมตร จำนวน 2 ช่อง และวางมาตรการขุดลอกตามระยะเวลาที่เหมาะสมของพื้นที่ ความลาดชันท้องน้ำ 0.01
