ข้อมูลสภาพปัญหาและแนวทางการแก้ไขปัญหาเบื้องต้น  
ของตำแหน่งการกีดขวางทางน้ำ จังหวัดเชียงราย

รหัสตำแหน่งกีดขวางที่: CR1106010001

ชื่อลำน้ำ เหมืองตอยง  
หมู่บ้าน หมู่ที่ 10 หนองบัว

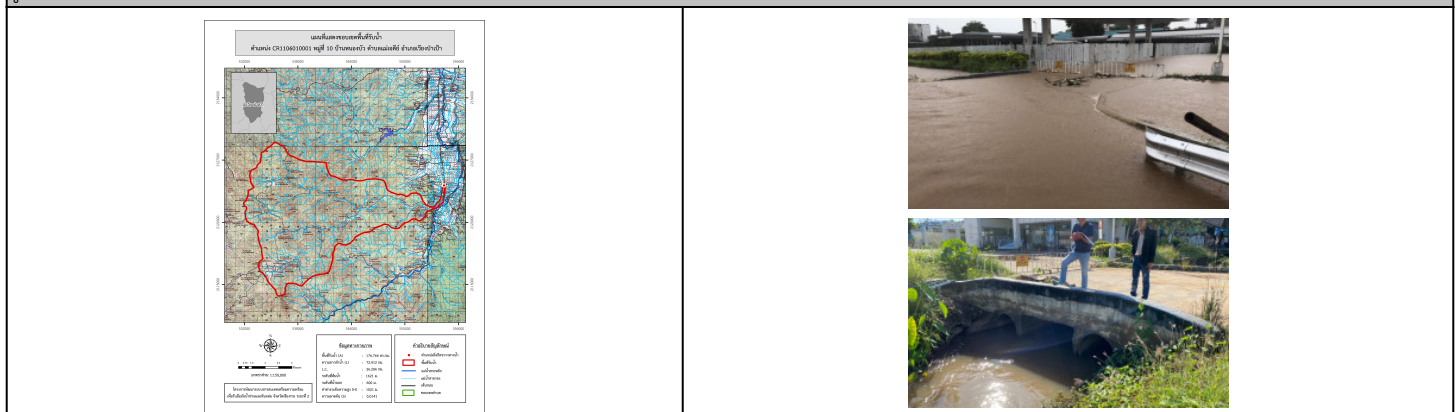
รูปภาพประกอบ

- > โดยธรรมชาติ การทับถมของตะกอน (ลำน้ำตื้นเขิน) วัชพืช (หญ้า)
- > โดยมนุษย์ จาก ระบบสาธารณสุข: ท่อลอดถนนที่ตัดลำน้ำมีขนาดเล็กเกินไประบายน้ำหลากไม่ทัน

ระดับการกีดขวาง ปานกลาง คิดเป็น 30-70%

สภาพปัญหาการกีดขวางทางน้ำ	แนวทางและวิธีการแก้ไขปัญหาเบื้องต้น
<p>เป็นลำเหมืองจในปี่ที่ผ่านมีปริมาณฝนตกมากทำให้น้ำจากแม่น้ำลาวกัดเซาะผนังกั้นน้ำขาดไหลเข้าท่วมในเขตตัวเมืองแม่ชะจาน</p> <p>โดยมีลำเหมืองนี้เป็นเส้นทางระบายน้ำ บริเวณนี้อยู่ตรงหน้าปั๊มน้ำมันเชลล์เก่า มีการวางท่อลอดใต้ทางเข้าปั๊มน้ำมันไม่เหมาะสม อีกทั้งเศษกิ่งไม้ และสิ่งปฏิกูลที่ไหลมากับน้ำมาติดทำให้ไม่สามารถระบายน้ำได้ทันเกิดน้ำท่วมบริเวณดังกล่าว</p>	<p>ข้อมูลพื้นที่รับน้ำของตำแหน่งที่เกิดปัญหา</p> <p><math>A = 176.77</math> ตารางกิโลเมตร อัตราการไหลสูงสุด = <math>131.82 \text{ m}^3/\text{s}</math></p> <p>Return period = 50 ปี</p> <p>ขุดลอกลำน้ำตลอดช่วงดังกล่าว เปลี่ยนเป็นท่อลอดเหลี่ยมขนาดกว้าง 1.50 เมตร สูง 1.50 เมตร จำนวน 2 ช่อง</p> <p>และวางมาตรการขุดลอกตามระยะเวลาที่เหมาะสมของพื้นที่ ความลาดชันท้องน้ำ 0.005</p>
