ข้อมูลสภาพปัญหาและแนวทางการแก้ไขปัญหาเบื้องต้น
ของตำแหน่งการกีดขวางทางน้ำ จังหวัดเชียงราย

รหัสตำแหน่งกีดขวางที่: CR1104016001

ชื่อลำน้ำ แม่น้ำลาว เป็นสาขาของแม่น้ำ แม่น้ำกก/แม่น้ำโขง ประเภทลำน้ำ แม่น้ำสาขา
หมู่บ้าน หมู่ที่ 16 สันปูเลย ตำบล ป่าจิว อำเภอ เวียงป่าเป้า จังหวัด เชียงราย

วันที่สำรวจ: 21 พฤษภาคม 2563

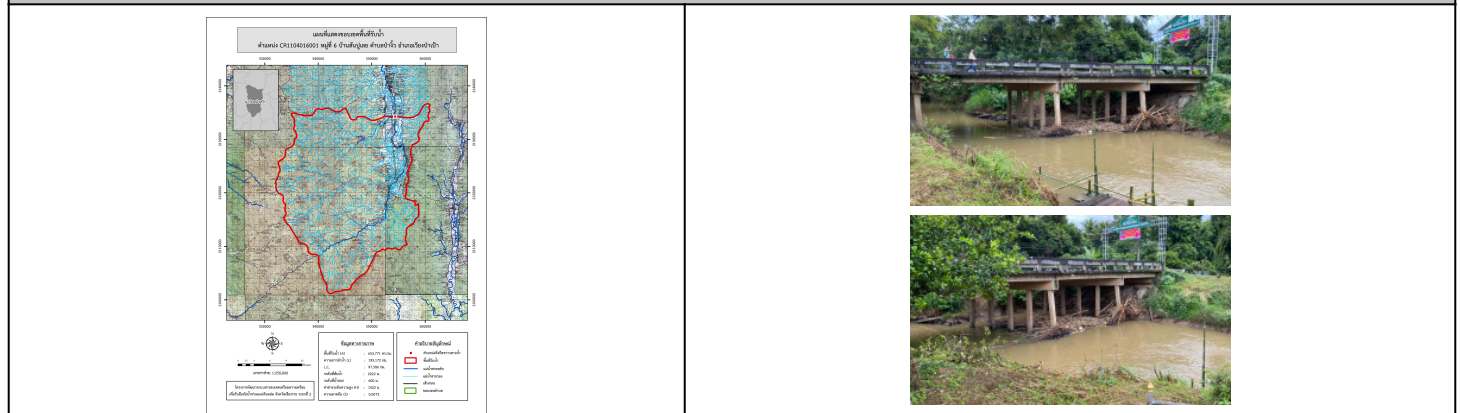
รูปภาพประกอบ

ความยาวของช่วงลำน้ำที่เกิดปัญหา เป็นจุดระยะ น้อยกว่า 10 เมตร การคาดผิวของลำน้ำ ไม่คาดผิว วัสดุที่ใช้คาดผิวของลำน้ำ -
ลักษณะความเสียหาย น้ำท่วม ระดับ ปานกลาง ความถี่ที่เกิดความเสียหาย 2-4 ปีครั้ง ระดับความเสี่ยง ปานกลาง

- > โดยธรรมชาติ ตลิ่งพังการกัดเซาะ การทับถมของตะกอน (ลำน้ำตื้นเขิน) วัชพืช (หญ้า/กิ่งไม้)
- > โดยมนุษย์ จาก การถมดิน สิ่งปฏิกูล

สภาพปัญหาการกีดขวางทางน้ำ	แนวทางและวิธีการแก้ไขปัญหาเบื้องต้น
<p>เป็นสะพานข้ามแม่น้ำลาวตัวสะพานมีขนาดหน้าตัดที่เหมาะสมแล้ว แต่เนื่องจากบริเวณดังกล่าวมีตอม่อสะพานเก่า มีต้นไม้ วัชพืชขึ้นปกคลุมหนาแน่นบริเวณริมตลิ่ง ยังมีเศษกิ่งไม้ และวัชพืชไหลมาติดตอม่อสะพาน</p> <p>ทำให้เมื่อเกิดน้ำหลากไม่สามารถระบายน้ำได้ทันเกิดน้ำเอ่อล้นตลิ่งด้านเหนือน้ำเข้าท่วมพื้นที่ชุมชนบริเวณดังกล่าว</p>	<p>ข้อมูลพื้นที่รับน้ำของตำแหน่งที่เกิดปัญหา</p> <p>$A = 653.77$ ตารางกิโลเมตร อัตราการไหลสูงสุด = $257.02 \text{ m}^3/\text{s}$</p> <p>Return period = 50 ปี</p> <p>ขุดลอกลำน้ำตลอดช่วงดังกล่าว</p> <p>วางมาตรการขุดลอกตามระยะเวลาที่เหมาะสมของพื้นที่ และนำกิ่งไม้และสิ่งปฏิกูลออกก่อนถึงฤดูน้ำหลาก</p>
