ข้อมูลสภาพปัญหาและแนวทางการแก้ไขปัญหาเบื้องต้น
ของตำแหน่งการกีดขวางทางน้ำ จังหวัดเชียงราย

รหัสตำแหน่งกีดขวางที่: CR1202007001

ชื่อลำน้ำ ห้วยบ่อแสง

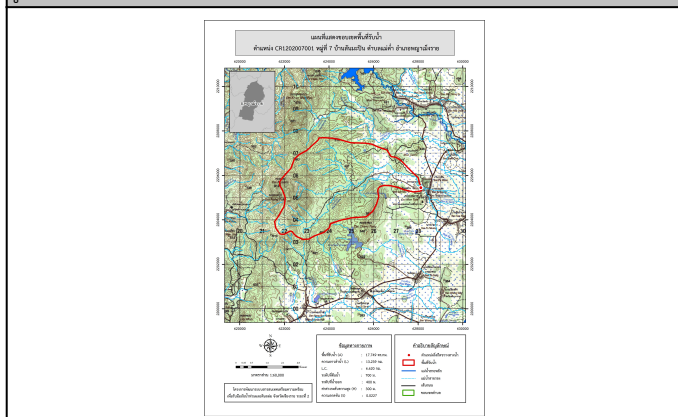
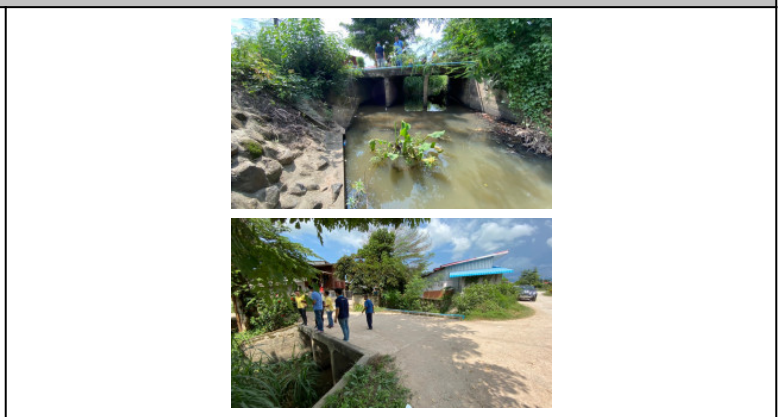
รูปภาพประกอบ

ลักษณะความเสียหาย น้ำท่วม ระดับ ปานกลาง

> โดยธรรมชาติ การทับถมของตะกอน (ลำน้ำตื้นเขิน) ลำน้ำคดเคี้ยวมาก วัชพืช (หญ้า/กิ่งไม้)

สภาพปัญหาการกีดขวางทางน้ำ	แนวทางและวิธีการแก้ไขปัญหาเบื้องต้น
ลำน้ำช่วงดังกล่าวมีลักษณะคดเคี้ยวมีการรูก้ำลำน้ำทำให้หน้าตัดลำน้ำแคบลง และมีท่อลอดเหลี่ยมบริเวณโค้งน้ำขนาดกว้าง 1.50 เมตร ลึก 1.50 เมตร จำนวน 3 ช่อง บริเวณปากท่อทั้งเหนือน้ำท้นน้ำถูกกัดเซาะ และมักมีเศษกิ่งไม้มาติดบริเวณท่อลอดดังกล่าว	ข้อมูลพื้นที่รับน้ำของตำแหน่งที่เกิดปัญหา A = 17.75 ตารางกิโลเมตร LO = 13.24 กิโลเมตร H = 300 เมตร C = 0.1 tc = 2.09 ชั่วโมง l = 35 มิลลิเมตร อัตราการไหลสูงสุด = 17.27 m ³ /s Return period = 10 ปี ขุดลอกลำน้ำตลอดช่วงดังกล่าว เปลี่ยนเป็นท่อลอดเหลี่ยมขนาดกว้าง 2.50 เมตร สูง 1.50 เมตร จำนวน 2 ช่อง และวางมาตรการขุดลอกตามระยะเวลาที่เหมาะสมของพื้นที่ ความลาดชันท้องน้ำ 0.005
