ข้อมูลสภาพปัญหาและแนวทางการแก้ไขปัญหาเบื้องต้น  
ของตำแหน่งการกีดขวางทางน้ำ จังหวัดเชียงราย

รหัสตำแหน่งกีดขวางที่: CR1203015001

ชื่อลำน้ำ ห้วยไม้ยา เป็นสาขาของแม่น้ำ ร่องคิระ/แม่น้ำอิง ประเภทลำน้ำ ลำห้วย  
หมู่บ้าน หมู่ที่ 15 ไม้ยากลาง ตำบล ไม้ยา อำเภอ พญาเม็งราย จังหวัด เชียงราย

วันที่สำรวจ: 23 พฤษภาคม 2563

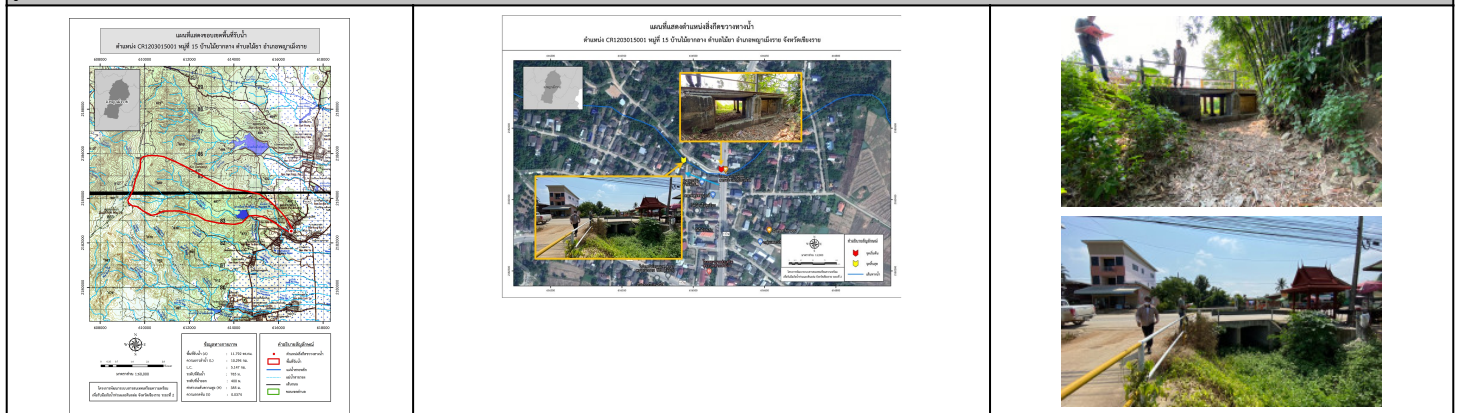
รูปภาพประกอบ

สภาพปัญหาการกีดขวางทางน้ำ	แนวทางและวิธีการแก้ไขปัญหาเบื้องต้น
เป็นลำห้วยมีการสร้างพนังที่ไม่ได้มาตรฐานเป็นการสร้างกันเองโดยชาวบ้านบริเวณดงกล้วย ซึ่งปัจจุบันใช้เส้นทางสัญจร เมื่อเกิดน้ำหลากมีกมิเศษกิ่งไม้ และสิ่งปฏิญมาติดตอม่อสะพานทำให้เกิดน้ำเอ่อท่วมด้านเหนือน้ำ	ข้อมูลพื้นที่รับน้ำของตำแหน่งที่เกิดปัญหา A = 11.79 ตารางกิโลเมตร L0 = 10.29 กิโลเมตร H = 385 เมตร C = 0.1 tc = 1.42 ชั่วโมง l = 45 มิลลิเมตร อัตราการไหลสูงสุด = 14.75 m <sup>3</sup> /s Return period = 10 ปี ก่อสร้างสะพานให้สามารถรองรับปริมาณน้ำหลากได้ โดยมีขนาดหน้าตัดความกว้างท้องน้ำ 3.00 เมตร ลึก 2.50 เมตร ความลาดชันด้านข้าง 1:1.5
