ข้อมูลสภาพปัญหาและแนวทางการแก้ไขปัญหาเบื้องต้น
ของตำแหน่งการกีดขวางทางน้ำ จังหวัดเชียงราย

รหัสตำแหน่งกีดขวางที่: CR1203012001

ชื่อลำน้ำ คลองส่งน้ำจากห้วยก้าง
หมู่บ้าน หมู่ที่ 12 ห้วยก้างตลาด

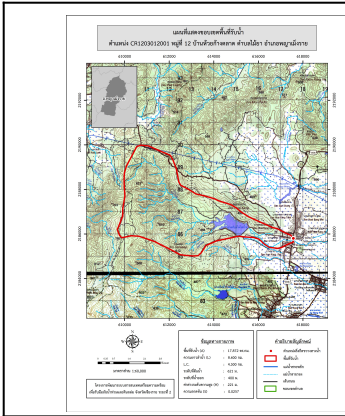
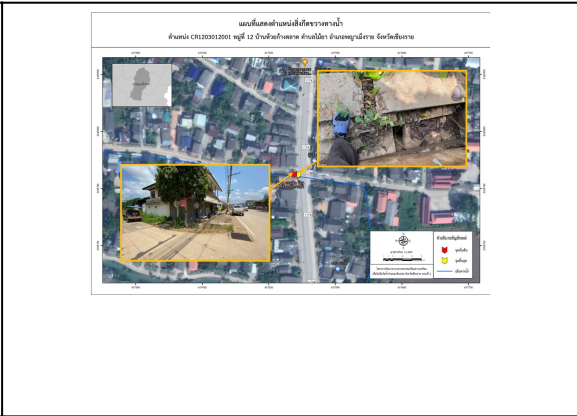
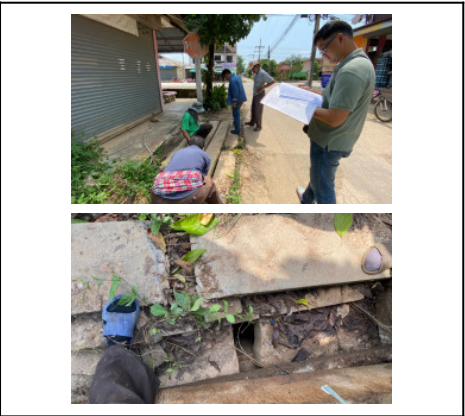
รูปภาพประกอบ

ลักษณะความเสียหาย น้ำท่วม ระดับ ปานกลาง

> โดยมนุษย์ จาก ระบบสาธารณสุข: ท่อลอดถนนที่ตัดลำน้ำมีขนาดเล็กเกินไประบายน้ำหลากไม่ทัน วางท่อตามแนวลำน้ำทดแทนลำน้ำเดิม

ระดับการกีดขวาง มาก คิดเป็น มากกว่า 70%

สภาพปัญหาการกีดขวางทางน้ำ	แนวทางและวิธีการแก้ไขปัญหาเบื้องต้น
เป็นคลองส่งน้ำจากห้วยก้าง เมื่อเกิดฝนตกหนักในพื้นที่จะเข้าเป็นทางระบายน้ำออกจากชุมชนซึ่งบริเวณที่เกิดปัญหา เป็นท่อลอดถนนวางไม่ได้ระดับ อีกทั้งมีขนาเล็กเกินไปทำให้หมักมีสิ่งปฏิกูลมาติดบริเวณดังกล่าวทำให้ท่ออุดตันไม่สามารถระบายน้ำได้เกิดน้ำท่วมในชุมชน	ข้อมูลพื้นที่รับน้ำของตำแหน่งที่เกิดปัญหา $A = 17.87$ ตารางกิโลเมตร $L_0 = 8.6$ กิโลเมตร $H = 221$ เมตร $C = 0.1$ $t_c = 1.43$ ชั่วโมง $I = 45$ มิลลิเมตร อัตราการไหลสูงสุด = $22.36 \text{ m}^3/\text{s}$ Return period = 10 ปี เนื่องจากเป็นเหมืองส่งน้ำจากอ่างเก็บน้ำห้วยก้างดังนั้นปริมาณน้ำในช่วงน้ำหลากจะ เกิดจากพื้นที่รับน้ำในชุมชน และพื้นที่เกษตรจึงคิดปริมาณน้ำหลาก 5 % จากอัตราการไหลสูงสุด คือ 1.12 ลบ.ม./วินาที พิจารณาขุดลอกวางระบายน้ำตลอดช่วง และเปลี่ยนท่อลอดถนนเป็นขนาดเส้นผ่านศูนย์กลาง 1.00 เมตร จำนวน 1 ช่อง และวางมาตรการขุดลอกตามระยะเวลาที่เหมาะสมของพื้นที่ ความลาดชันท้องน้ำ 0.005
