ข้อมูลสภาพปัญหาและแนวทางการแก้ไขปัญหาเบื้องต้น
ของตำแหน่งการกีดขวางทางน้ำ จังหวัดเชียงราย

รหัสตำแหน่งกีดขวางที่: CR1204001001

ชื่อลำน้ำ แม่น้ำตาก
หมู่บ้าน หมู่ที่ 1 สันสลิก

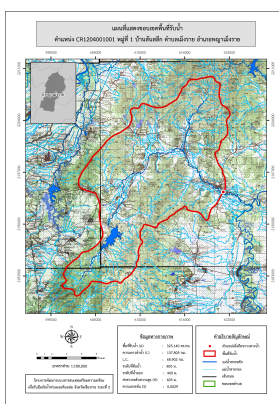
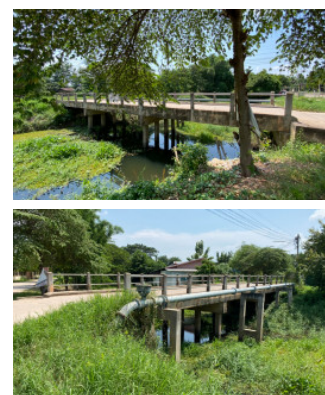
รูปภาพประกอบ

- > โดยธรรมชาติ การทับถมของตะกอน (ลำน้ำตื้นเขิน) วัชพืช (หญ้า/กิ่งไม้)
- > โดยมนุษย์ จาก สิ่งปฏิกูล

ระดับการกีดขวาง น้อย

สภาพปัญหาการกีดขวางทางน้ำ	แนวทางและวิธีการแก้ไขปัญหาเบื้องต้น
<p>เป็นสะพานข้ามน้ำตาดตัวสะพานมีขนาดหน้าตัดที่เหมาะสมแล้ว แต่เนื่องจากบริเวณดังกล่าวมีตะกอนลำน้ำมาก มีต้นไม้วัชพืชขึ้นปกคลุมหนาแน่นบริเวณริมตลิ่ง ยังมีเศษกิ่งไม้และวัชพืชไหลมาติดตอม่อสะพาน ทำให้เมื่อเกิดน้ำหลากไม่สามารถระบายน้ำได้ทันเกิดน้ำเอ่อล้นตลิ่งด้านเหนือน้ำเข้าท่วมพื้นที่ชุมชน</p>	<p>ข้อมูลพื้นที่รับน้ำของตำแหน่งที่เกิดปัญหา $A = 325.14$ ตารางกิโลเมตร อัตราการไหลสูงสุด = $179.93 \text{ m}^3/\text{s}$ Return period = 50 ปี</p> <p>ขุดลอกลำน้ำตลอดช่วงดังกล่าว และวางมาตรการขุดลอกตามระยะเวลาที่เหมาะสมของพื้นที่</p>
