ข้อมูลสภาพปัญหาและแนวทางการแก้ไขปัญหาเบื้องต้น
ของตำแหน่งการกีดขวางทางน้ำ จังหวัดเชียงราย

รหัสตำแหน่งกีดขวางที่: CR1403003002

ชื่อลำน้ำ ห้วยป่าแดง
หมู่บ้าน หมู่ที่ 3 ทุ่ง

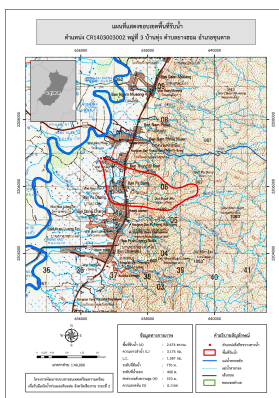
รูปภาพประกอบ

- > โดยธรรมชาติ ตลิ่งพังการกัดเซาะ การทับถมของตะกอน (ลำน้ำตื้นเขิน) ลำน้ำแคบเคี้ยวมาก วัชพืช (หญ้า/กิ่งไม้)
- > โดยมนุษย์ จาก ระบบสาธารณสุข: สะพานมีหน้าตัดแคบเกินไป หรือมีตอม่อมากเกินไปในช่วงฤดูน้ำหลากระบายไม่ทัน

ระดับการกีดขวาง ปานกลาง คิดเป็น 30-70%

สภาพปัญหาการกีดขวางทางน้ำ	แนวทางและวิธีการแก้ไขปัญหาเบื้องต้น
เป็นจุดต่อเนื่องจากฝายน้ำล้นที่มีจุดหักเลี้ยว ลำน้ำช่วงนี้ค่อนข้างแคบเคี้ยว อีกทั้งมีวัชพืชขึ้นปกคลุมค่อนข้างหนาแน่นตัวสะพานมีหน้าตัดแคบ และตั้งอยู่บริเวณโค้งน้ำทำให้การไหลของน้ำไม่สะดวก เกินน้ำเอ่อล้นตลิ่งด้านเหนือน้ำเมื่อเกิดน้ำหลาก	ข้อมูลพื้นที่รับน้ำของตำแหน่งที่เกิดปัญหา A = 2.48 ตารางกิโลเมตร L0 = 3.17 กิโลเมตร H = 370 เมตร C = 0.1 tc = 0.37 ชั่วโมง l = 100 มิลลิเมตร อัตราการไหลสูงสุด = 6.88 m ³ /s Return period = 10 ปี ขุดลอกลำน้ำตลอดช่วงดังกล่าว กำจัดวัชพืช และต้นไม้ที่กีดขวางทางน้ำ และวางมาตรการขุดลอกตามระยะเวลาที่เหมาะสมของพื้นที่
