ข้อมูลสภาพปัญหาและแนวทางการแก้ไขปัญหาเบื้องต้น  
ของตำแหน่งการกีดขวางทางน้ำ จังหวัดเชียงราย

รหัสตำแหน่งกีดขวางที่: CR0410012002

ชื่อลำน้ำ ห้วยหล่ม  
หมู่บ้าน หมู่ที่ 12 หัวดง

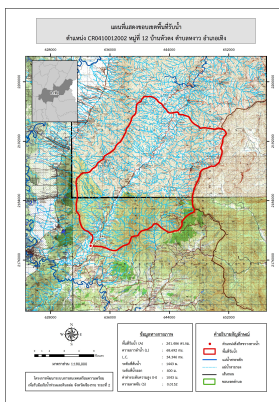
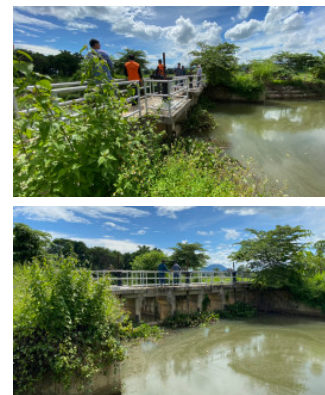
รูปภาพประกอบ

- > โดยธรรมชาติ การทับถมของตะกอน (ลำน้ำตื้นเขิน) วัชพืช (หญ้า/กิ่งไม้)
- > โดยมนุษย์ จาก สิ่งปฏิกูล อื่นๆ (ฝายน้ำล้น (กรมชลประทาน))

สภาพปัญหาการกีดขวางทางน้ำ	แนวทางและวิธีการแก้ไขปัญหาเบื้องต้น
<p>เป็นฝายของกรมชลประทาน ก่อสร้างเมื่อ ปี 2560</p> <p>กั้นลำน้ำหวางสภาพปัจจุบันมีตะกอนบริเวณหน้าฝายมาก มีวัชพืชขึ้นหนาแน่น</p> <p>ในช่วงฤดูน้ำหลากมักมีเศษกิ่งไม้และสิ่งปฏิกูลมาติดทำให้ระบายน้ำได้ไม่เต็มศักยภาพ</p> <p>พบงปีที่มีปริมาณน้ำหลากมากเกิดน้ำล้นตลิ่งด้านเหนือน้ำพื้นที่เกษตรได้รับความเสียหาย</p>	<p>ข้อมูลพื้นที่รับน้ำของตำแหน่งที่เกิดปัญหา</p> <p><math>A = 241.49</math> ตารางกิโลเมตร อัตราการไหลสูงสุด = <math>154.58 \text{ m}^3/\text{s}</math></p> <p>Return period = 50 ปี</p> <p>ขุดลอกลำน้ำตลอดช่วงดังกล่าว กำจัดวัชพืช และต้นไม้ที่กีดขวางทางน้ำ และนำกิ่งไม้และสิ่งปฏิกูลออกก่อนถึงฤดูน้ำหลาก</p>
