ข้อมูลสภาพปัญหาและแนวทางการแก้ไขปัญหาเบื้องต้น  
ของตำแหน่งการกีดขวางทางน้ำ จังหวัดเชียงราย

รหัสตำแหน่งกีดขวางทางน้ำ: CR0410013001

ชื่อลำน้ำ น้ำหาว เป็นสาขาของแม่น้ำ แม่น้ำลาว/แม่น้ำอิง/แม่น้ำโขง  
หมู่บ้าน หมู่ที่ 13 ดอนแยง ตำบล หาง อำเภอ เทิง จังหวัด เชียงราย

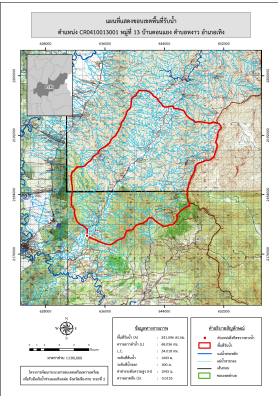
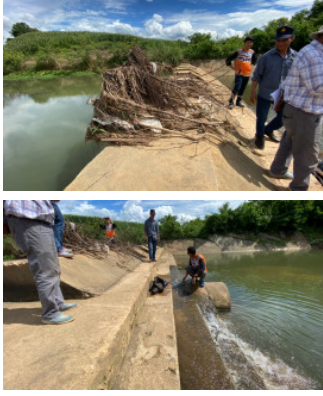
| รูปภาพประกอบ | |

ลักษณะความเสียหาย น้ำท่วม ระดับ ปานกลาง

- > โดยธรรมชาติ การทับถมของตะกอน (ลำน้ำตื้นเขิน) วัชพืช (หญ้า/กิ่งไม้)
- > โดยมนุษย์ จาก สิ่งปลูกสร้าง อื่นๆ (ฝายน้ำล้น คสล. (เทศบาล))

ระดับการกีดขวาง ปานกลาง คิดเป็น 30-70%

| สภาพปัญหาการกีดขวางทางน้ำ | แนวทางและวิธีการแก้ไขปัญหาเบื้องต้น |
|---|---|
| เป็นฝ่ายของกรมชลประทานกันลำน้ำหาวสภาพปัจจุบันประตูปะทะทรายไม่สามารถเปิดได้ภายในมีตะกอนและกระสอบอุดตัน ตะกอนบริเวณหน้าฝายมาก มีวัชพืชขึ้นหนาแน่น ในช่วงฤดูน้ำหลากมักมีเศษกิ่งไม้และสิ่งปลูกสร้างติดทำให้ระบายน้ำได้ไม่เต็มศักยภาพ บางปีที่มีปริมาณน้ำหลากมากเกิดน้ำล้นตลิ่งด้านเหนือน้ำพื้นที่เกษตรได้รับความเสียหาย | ข้อมูลพื้นที่รับน้ำของตำแหน่งที่เกิดปัญหา<br>$A = 241.1$ ตารางกิโลเมตร อัตราการไหลสูงสุด = $154.46 \text{ m}^3/\text{s}$<br>Return period = 50 ปี<br>ปรับปรุงประตูปะทะทรายให้สามารถใช้การได้ ขุดลอกลำน้ำตลอดช่วงดังกล่าว กำจัดวัชพืช และต้นไม้ที่กีดขวางทางน้ำ และนำกิ่งไม้และสิ่งปลูกสร้างออกก่อนถึงฤดูน้ำหลาก |
