ข้อมูลสภาพปัญหาและแนวทางการแก้ไขปัญหาเบื้องต้น
ของตำแหน่งการกีดขวางทางน้ำ จังหวัดเชียงราย

รหัสตำแหน่งกีดขวางที่: CR0513014001

วันที่สำรวจ: 24 พฤษภาคม 2563

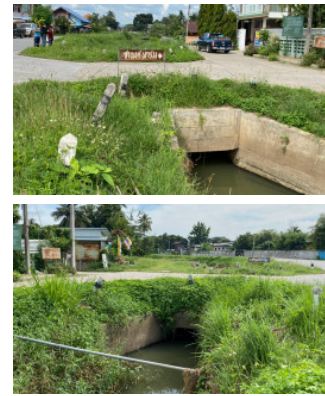
รูปภาพประกอบ

- > โดยธรรมชาติ วัชพืช (หญ้า)
- > โดยมนุษย์ จาก ระบบสาธารณสุข: ท่อลอดถนนที่ตัดลำน้ำมีขนาดเล็กเกินไประบายน้ำหลากไม่ทัน

สภาพปัญหาการกีดขวางทางน้ำ	แนวทางและวิธีการแก้ไขปัญหาเบื้องต้น
เป็นคลองชลประทานแม่ลาวช่วงต่อกับบริเวณอาคารไทยสมุทร เป็นท่อลอดเหลี่ยมกว้าง 1.80 เมตร ลึก 1.20 เมตร จำนวน 1 ช่อง ซึ่งคลองชลประทานแม่ลาวส่วนหนึ่งรับน้ำจากพื้นที่เกษตรตลอดระยะทางที่ไหลมาในเขต อ.พาน เป็นช่วงปลายของคลองชลประทานจึงทำให้มีปริมาณน้ำมาก ท่อลอดดังกล่าวไม่สามารถระบายน้ำได้ทันทำให้เกิดน้ำเอ่อล้นเข้าท่วมพื้นที่เกษตรและชุมชนด้านเหนือ	ข้อมูลพื้นที่รับน้ำของตำแหน่งที่เกิดปัญหา A = 1.46 ตารางกิโลเมตร L0 = 0.88 กิโลเมตร H = - เมตร C = 0.1 tc = 30.67 ชั่วโมง l = 90 มิลลิเมตร อัตราการไหลสูงสุด = 3.65 m ³ /s Return period = 10 ปี เปลี่ยนขนาดท่อลอดเหลี่ยมเป็นขนาดขนาดกว้าง 1.20 เมตร สูง 1.20 เมตร จำนวน 2 ช่อง และวางมาตรการขุดลอกตามระยะเวลาที่เหมาะสมของพื้นที่ ความลาดชันท้องน้ำ 0.005
