ข้อมูลสภาพปัญหาและแนวทางการแก้ไขปัญหาเบื้องต้น  
ของตำแหน่งการกีดขวางทางน้ำ จังหวัดเชียงราย

รหัสตำแหน่งกีดขวางที่: CR0513007001

ชื่อลำน้ำ เมืองแม่คำโดน  
หมู่บ้าน หมู่ที่ 7 ป่าสัก

วันที่สำรวจ: 24 พฤษภาคม 2563

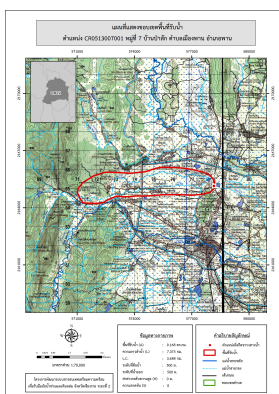
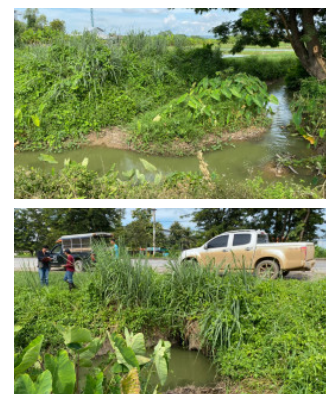
รูปภาพประกอบ

- > โดยธรรมชาติ การทับถมของตะกอน (ลำน้ำตื้นเขิน) วัชพืช (หญ้า )
- > โดยมนุษย์ จาก ระบบสาธารณสุขโคก: ท่อลอดถนนที่ตัดลำน้ำมีขนาดเล็กเกินไประบายน้ำหลากไม่ทัน

| สภาพปัญหาการกีดขวางทางน้ำ | แนวทางและวิธีการแก้ไขปัญหาเบื้องต้น |
|---|---|
| เป็นลำน้ำเมืองรับน้ำจากน้ำแม่คำโดน<br>และน้ำที่ระบายจากชุมชนสภาพลำน้ำมีวัชพืชขึ้นหนาแน่น<br>มีท่อลอดถนนขนาดเส้นผ่านศูนย์กลาง 0.80 เมตร จำนวน 2 ช่อง<br>เมื่อเกิดน้ำหลากไม่สามารถระบายน้ำได้ทันเกิดน้ำเอ่อท่วมชุมชนด้านเหนือ | ข้อมูลพื้นที่รับน้ำของตำแหน่งที่เกิดปัญหา<br>$A = 9.17$ ตารางกิโลเมตร $L_0 = 7.38$ กิโลเมตร $H = -$ เมตร $C = 0.1$<br>$t_c = 41.19$ ชั่วโมง $I = 60$ มิลลิเมตร อัตราการไหลสูงสุด $= 15.29 \text{ m}^3/\text{s}$<br>Return period = 10 ปี<br>ขุดลอกลำน้ำตลอดช่วงดังกล่าว กำจัดวัชพืช และต้นไม้ที่กีดขวางทางน้ำ<br>และนำกิ่งไม้และสิ่งปลูกออกก่อนถึงฤดูน้ำหลาก<br>เปลี่ยนเป็นท่อเหลี่ยมขนาดกว้าง 2.00 เมตร สูง 1.80 เมตร จำนวน 2 ช่อง<br>ความลาดชันท้องน้ำ 0.005 |
