ข้อมูลสภาพปัญหาและแนวทางการแก้ไขปัญหาเบื้องต้น
ของตำแหน่งการกีดขวางทางน้ำ จังหวัดเชียงราย

รหัสตำแหน่งกีดขวางที่: CR0505005002

ชื่อลำน้ำ แม่ยั้ง

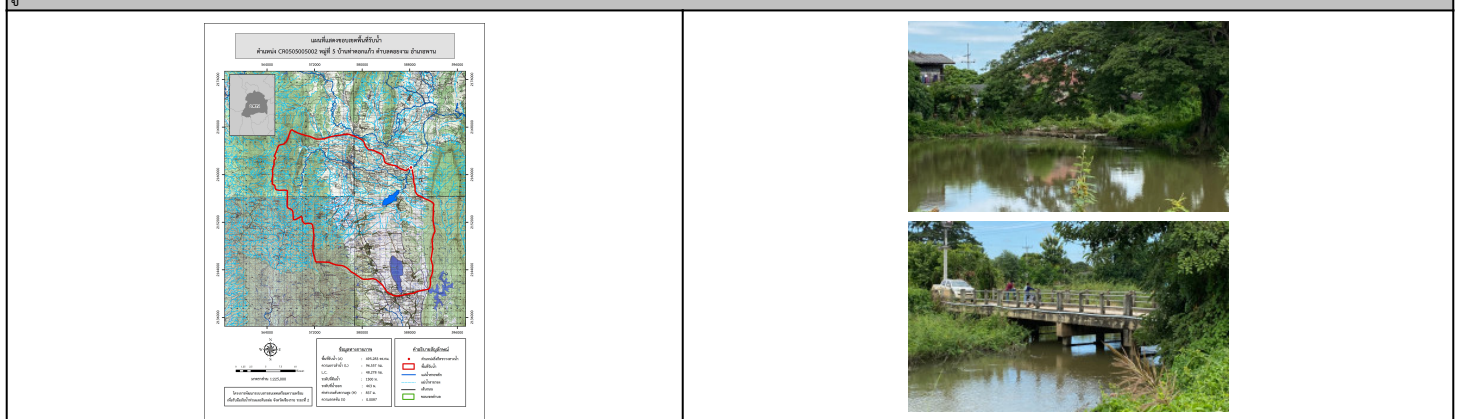
รูปภาพประกอบ

สภาพปัญหาการกีดขวางทางน้ำ	แนวทางและวิธีการแก้ไขปัญหาเบื้องต้น
เป็นสะพานข้ามน้ำแม่ยั้งมีตอม่อถี่ ด้านท้ายน้ำมีฝายน้ำล้น ทำให้เมื่อเกิดน้ำหลากจะพัดพากิ่งไม้ และสิ่งปฏิกูลติดบริเวณตอม่อประกอบกับมีฝายน้ำล้นด้านท้ายน้ำทำให้น้ำไหลข้ามกิ่งไม้ และสิ่งปฏิกูลมาติดเป็นจำนวนมาก เกิดน้ำเอ่อล้นตลิ่งด้านเหนือน้ำ	ข้อมูลพื้นที่รับน้ำของตำแหน่งที่เกิดปัญหา A = 495.28 ตารางกิโลเมตร อัตราการไหลสูงสุด = 223.06 m ³ /s Return period = 50 ปี ขุดลอกลำน้ำตลอดช่วงดังกล่าว กำจัดวัชพืช และต้นไม้ที่กีดขวางทางน้ำ และนำกิ่งไม้และสิ่งปฏิกูลออกก่อนถึงฤดูน้ำหลาก
