ข้อมูลสภาพปัญหาและแนวทางการแก้ไขปัญหาเบื้องต้น  
ของตำแหน่งการกีดขวางทางน้ำ จังหวัดเชียงราย

ชื่อลำน้ำ หนองเขียว  
หมู่บ้าน หมู่ที่ 7 ห้วยบง

รหัสตำแหน่งกีดขวางที่: CM2101007003  
วันที่สำรวจ: 25 พฤษภาคม 2563

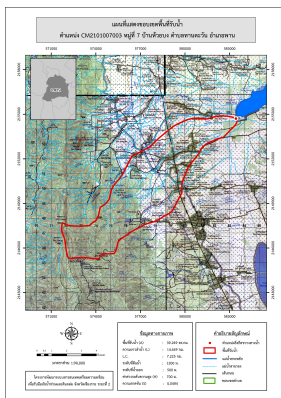
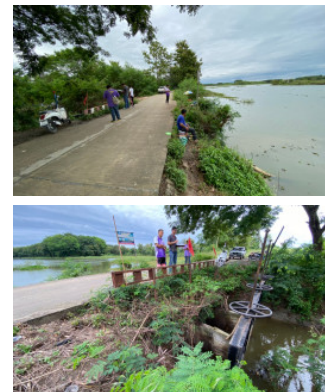
รูปภาพประกอบ

- > โดยธรรมชาติ การทับถมของตะกอน (ลำน้ำตื้นเขิน) วัชพืช (หญ้า/กิ่งไม้)
- > โดยมนุษย์ จาก การถมดิน สิ่งปฏิกูล

สภาพปัญหาการกีดขวางทางน้ำ	แนวทางและวิธีการแก้ไขปัญหาเบื้องต้น
<p>เป็นลำน้ำสาขาของหนองอ่าง</p> <p>ปลายทางที่ไหลลงหนองอ่างเป็นท่อลอดกลมขนาดเส้นผ่านศูนย์กลาง 1.00 เมตร</p> <p>จำนวน 3 ช่อง มีประตูน้ำ เปิด-ปิด</p> <p>เมื่อเกิดน้ำหลากไม่สามารถระบายลงหนองอ่างได้ทันเกิดน้ำเอ่อล้นตลิ่งด้านเหนือน้ำเข้าท่วมพื้นที่เกษตร</p>	<p>ข้อมูลพื้นที่รับน้ำของตำแหน่งที่เกิดปัญหา</p> <p><math>A = 39.25</math> ตารางกิโลเมตร อัตราการไหลสูงสุด = <math>51.91 \text{ m}^3/\text{s}</math></p> <p>Return period = 25 ปี</p> <p>ขุดลอกลำน้ำตลอดช่วงดังกล่าว กำจัดวัชพืช และต้นไม้ที่กีดขวางทางน้ำ</p> <p>เปลี่ยนเป็นท่อลอดเหลี่ยมขนาดกว้าง 3.00 เมตร สูง 2.00 เมตร จำนวน 2 ช่อง</p> <p>และวางมาตรการขุดลอกตามระยะเวลาที่เหมาะสมของพื้นที่ ความลาดชันท้องน้ำ 0.005</p>
