ข้อมูลสภาพปัญหาและแนวทางการแก้ไขปัญหาเบื้องต้น  
ของตำแหน่งการกีดขวางทางน้ำ จังหวัดเชียงราย

รหัสตำแหน่งกีดขวางที่: CR1105004001

วันที่สำรวจ: 26 พฤษภาคม 2563

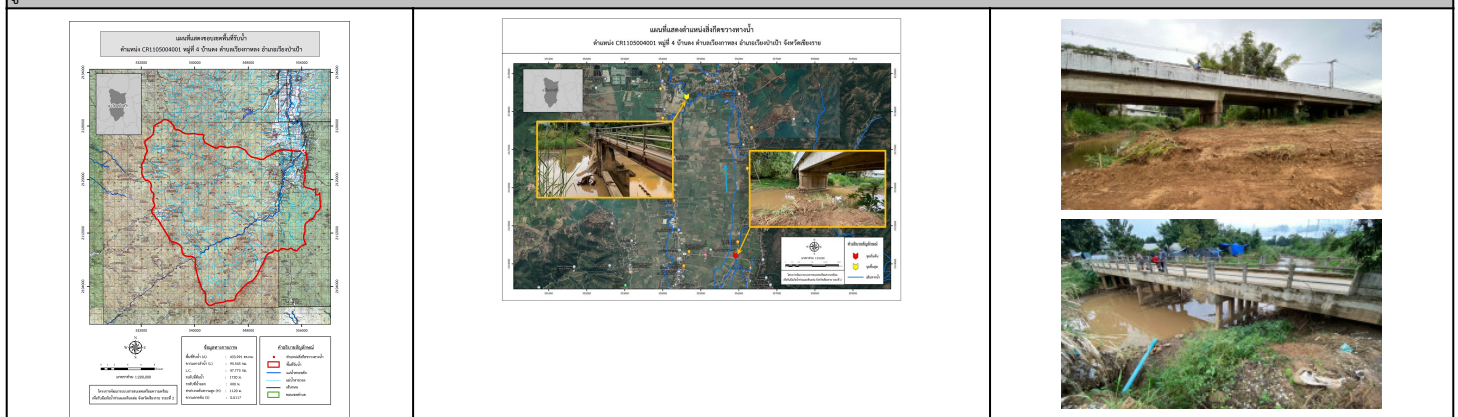
รูปภาพประกอบ

สภาพปัญหาการกีดขวางทางน้ำ	แนวทางและวิธีการแก้ไขปัญหาเบื้องต้น
<p>แม่น้ำลาวในเขตพื้นที่เวียงกาหลงตลอดช่วงมี</p> <p>สะพานที่มีตอม่อถี่หลายตัวเมื่อเกิดน้ำหลากมักมีเศษกิ่งไม้มาติดบริเวณตอม่อทำให้ไม่สามารถระบายน้ำได้ดี อีกทั้งยังฝายน้ำล้นที่มีท่อนไม้ใหญ่มาติดขวางลำน้ำ</p> <p>สะพานช่วงปลายต้นเขินด้วยตะกอนลำน้ำมีการถมที่รุกล้ำเขตลำน้ำทำให้ศักยภาพการระบายน้ำไม่ดีเมื่อเกิดน้ำหลากน้ำมักล้นตลิ่งเข้าท่วมพื้นที่เกษตรและชุมชนตลอดสองข้างลำน้ำ</p>	<p>ข้อมูลพื้นที่รับน้ำของตำแหน่งที่เกิดปัญหา</p> <p><math>A = 433.99</math> ตารางกิโลเมตร อัตราการไหลสูงสุด = <math>208.51 \text{ m}^3/\text{s}</math></p> <p>Return period = 50 ปี</p> <p>ขุดลอกลำน้ำตลอดช่วงดังกล่าว กำจัดวัชพืช และต้นไม้ที่กีดขวางทางน้ำ</p> <p>ปรับปรุงประตูลูกข่ายน้ำให้สามารถใช้งานได้</p> <p>และวางมาตรการขุดลอกตามระยะเวลาที่เหมาะสมของพื้นที่</p>
